## **Cykelparkera vid pendeltåget**

En inventering av cykelparkeringsmöjligheter vid pendeltågstationer

AUGUSTI 2009

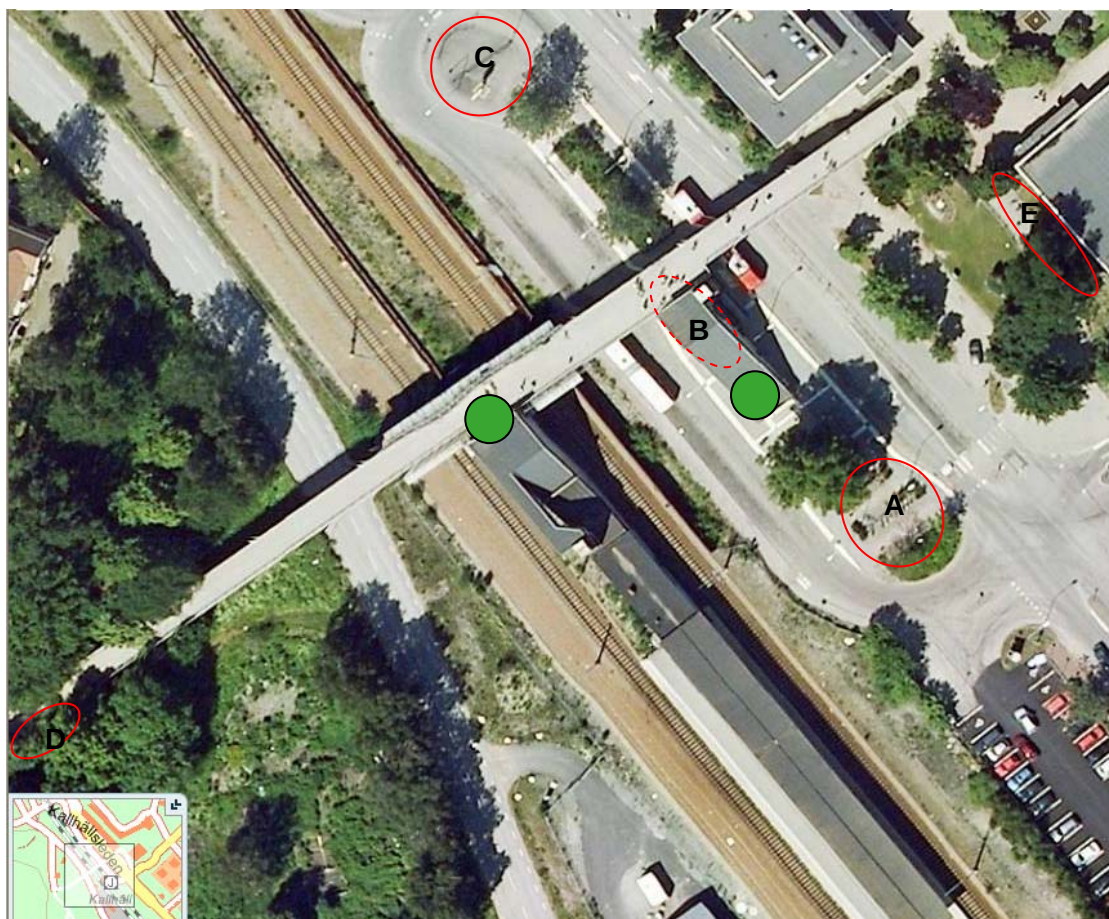
A. Flertalet trasiga ställ och växtlighet som gör vissa ställ otillgängliga.

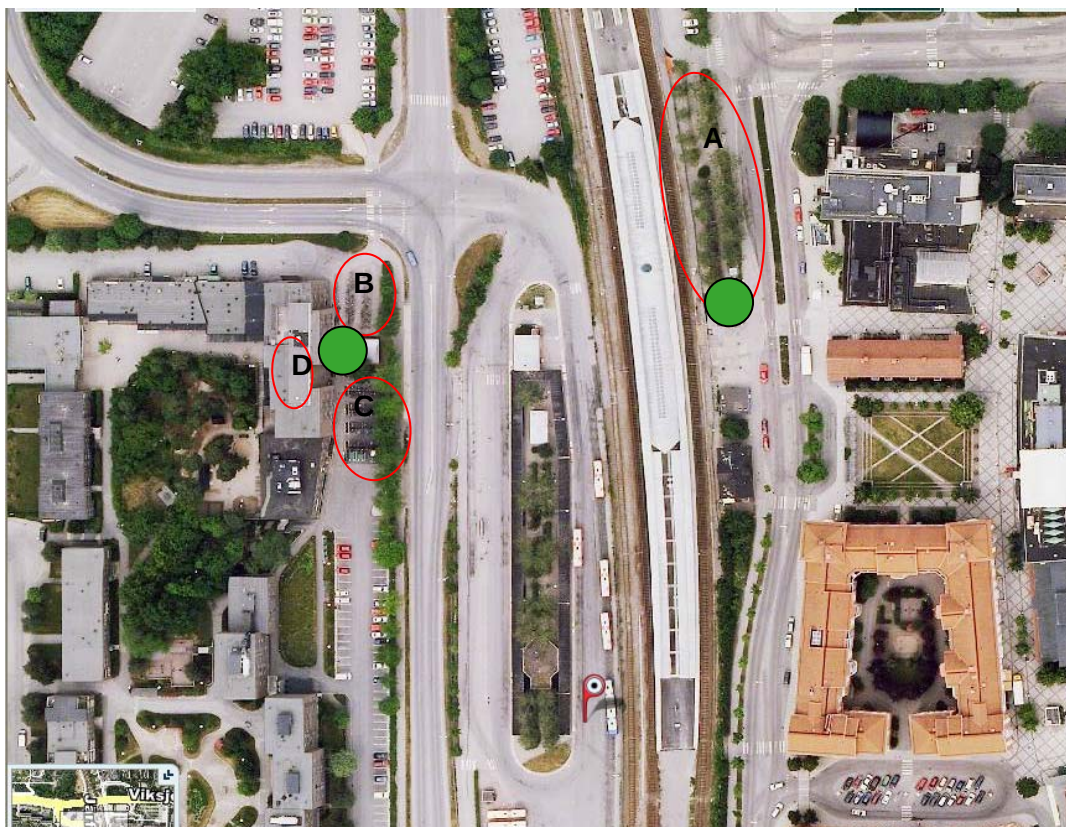
A. Fullt i cykelställen  
nära stationsingången.

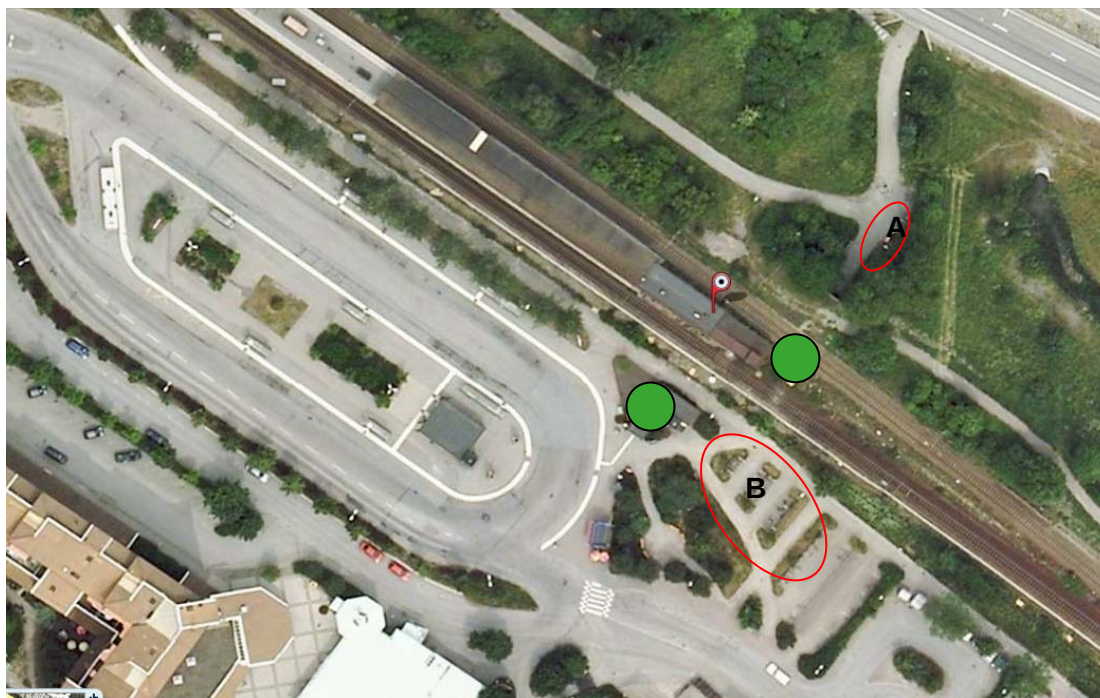
A. I brist på att kunna låsa fast ramen vid vanlig användning av cykelstället, låses ramen fast i ställets fasta konstruktion.

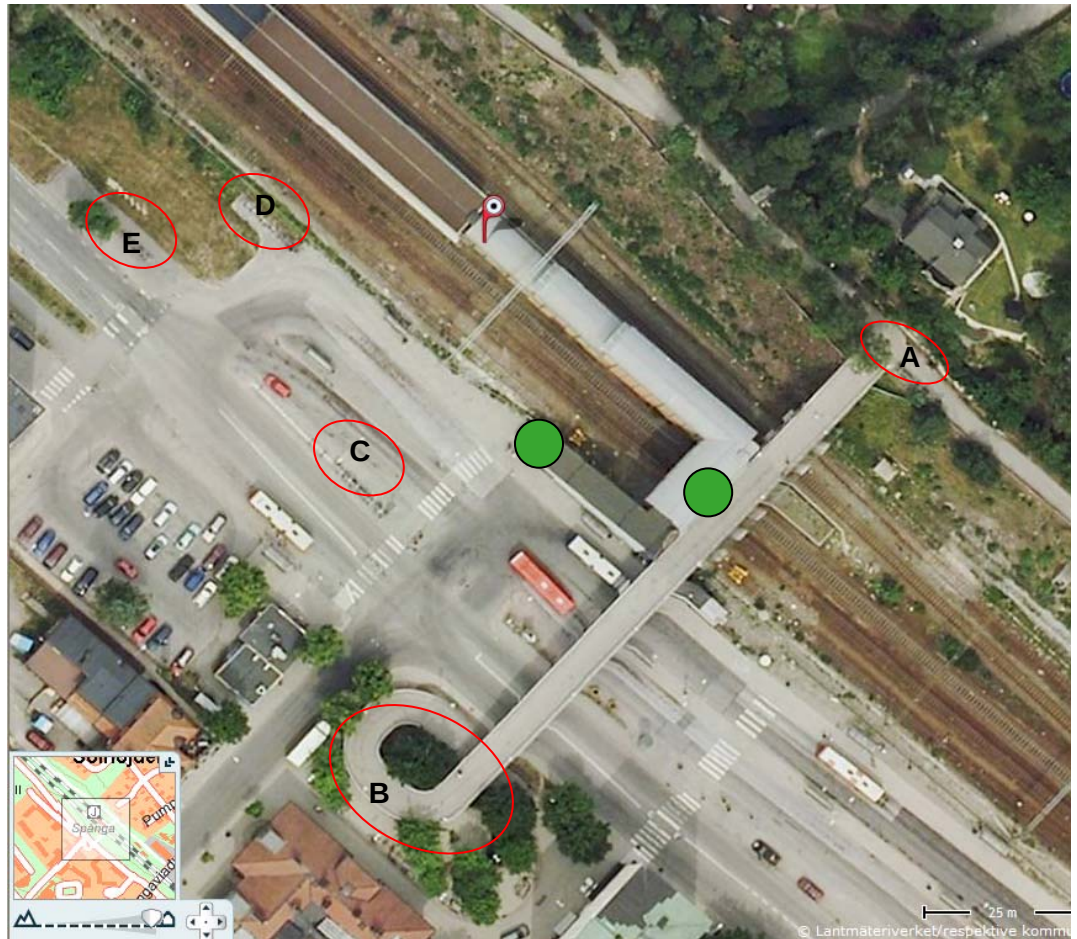
A. Ingen cykelparkering och uppställning sker längs räcket på och vid sidan av gångbron.

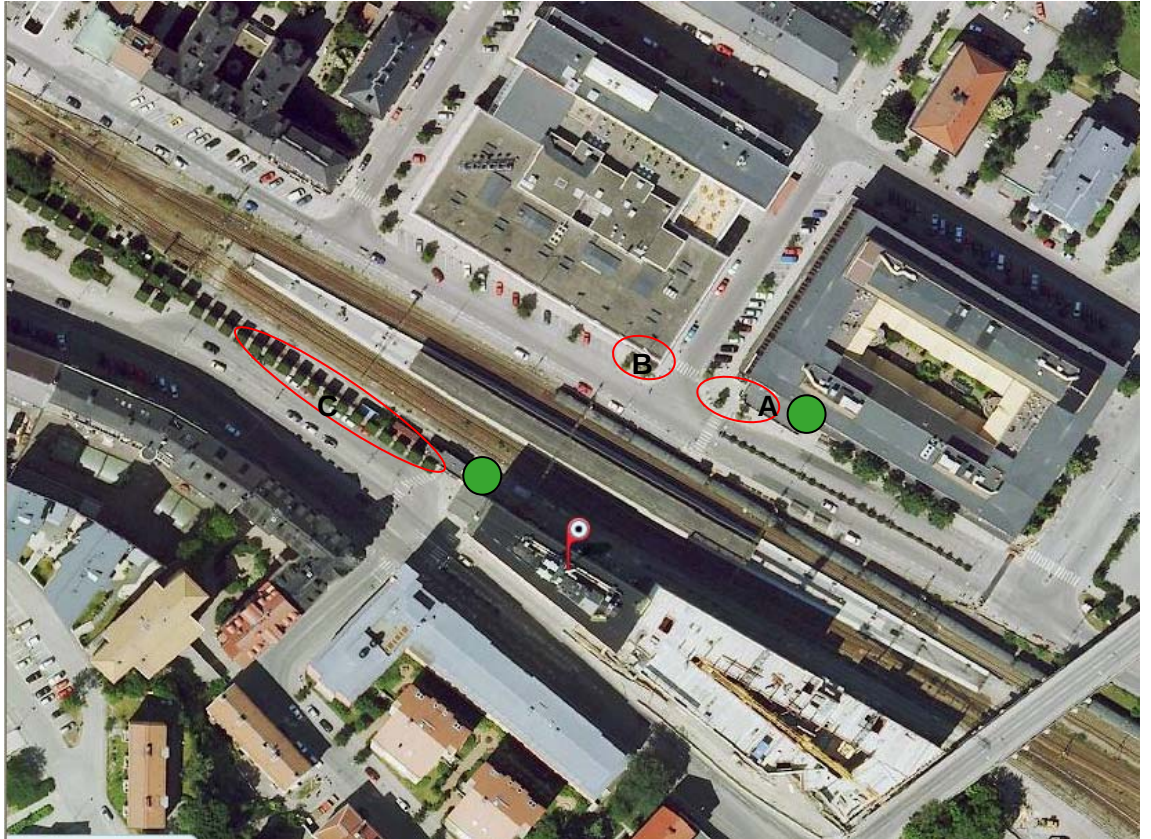
| Antal parkeringsplatser | Antal cyklar | Beläggning | Utrustning/Kvalitet |
|---|---|---|---|
| C. Landsvägen: 0 | 36, alla utanför ställ | Cykelparkering saknas | 15 obrukbara cykelställ finns, men körbanan har breddats och cyklar får inte plats. Cykelställen har inte någon funktion. Mycket otydligt. Cyklar är parkerade mot träd och stolpar och försvårar framkomlighet på gångbanan. Generellt är det mycket ont om cykelparkeringar. |

A. Välta cyklar utanför ställ.

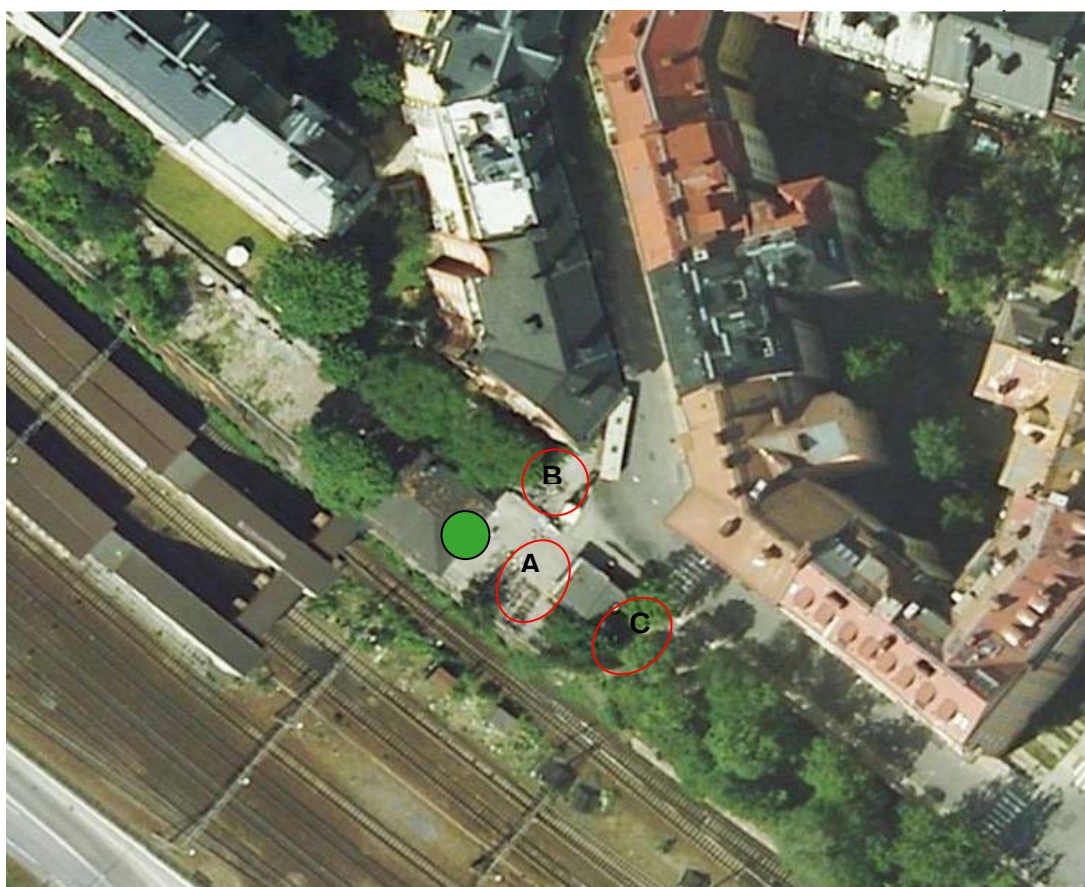
A. Trångt med många cyklar utanför de betongställ som finns att tillgå.

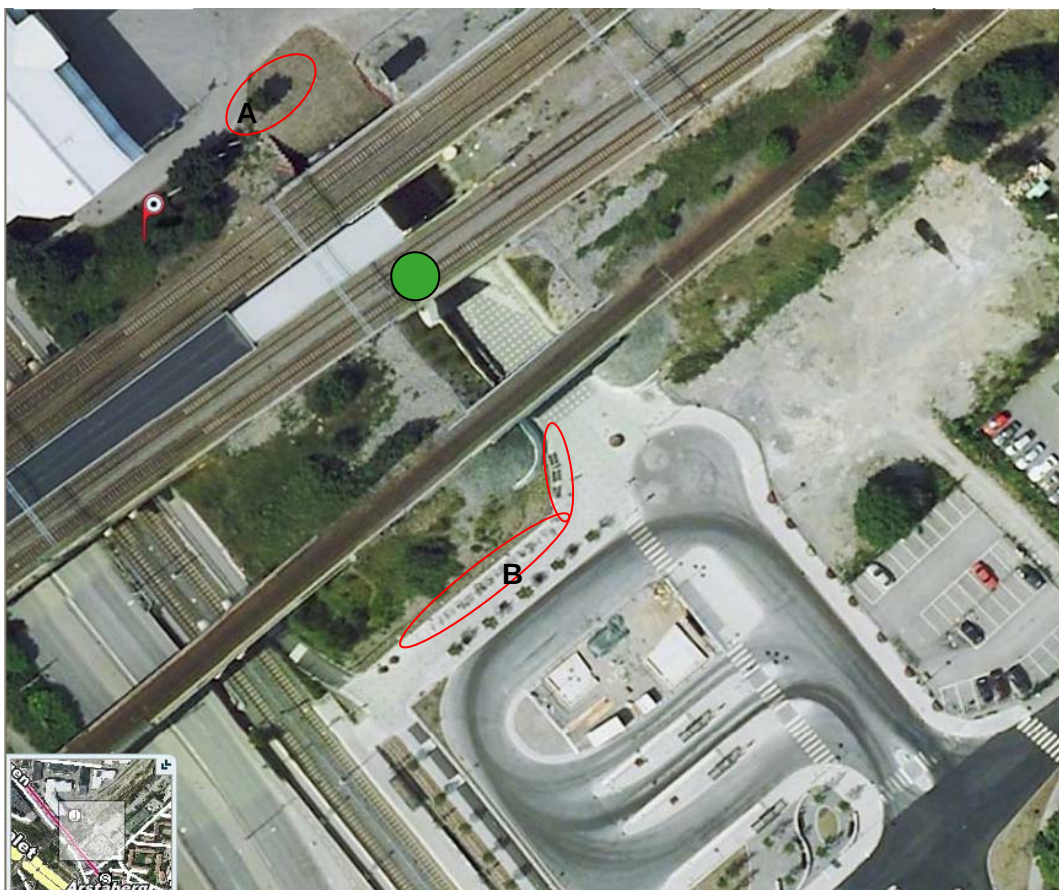
| Antal parkeringsplatser | Antal cyklar | Beläggning | Utrustning/Kvalitet |
|---|---|---|---|
| B. Öster om ingång, mot tvärbane stationen: 62 | 114 | 184 % | Bygel med möjlighet att låsa fast ram. Mycket trångt i ställen. Cyklar står parkerade utanför stället närmre stationsingången relativt ordnat. Cyklar är fastlåsta i staket, parkbänk och trädskydd på torget. Fler cykelparkeringar krävs. Yta finns. 10 byglar är under konstruktion. |

A. Bristen på cykelställ gör att cyklar parkeras längs räcket mot stationen.

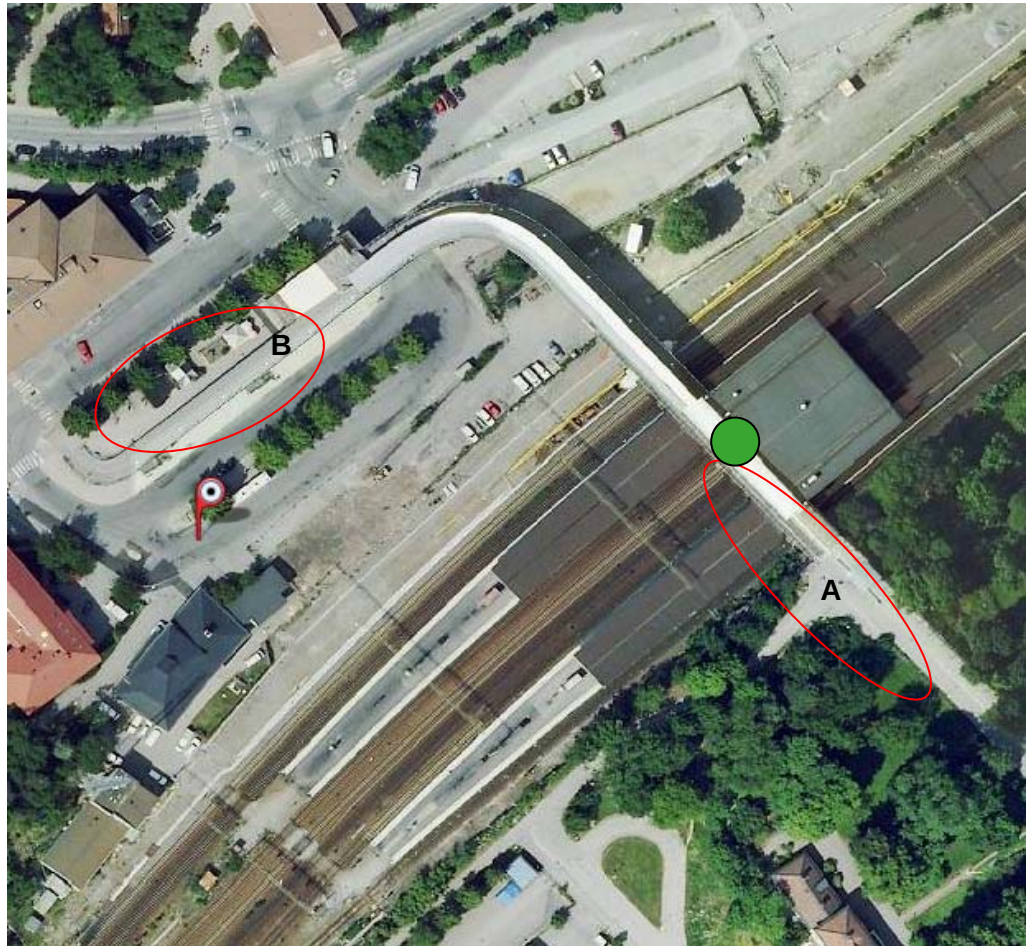
A. Brist på cykelparkering gör att cyklar står uppställda mot gångbrons räcke trots att cykelparkering är förbjuden.

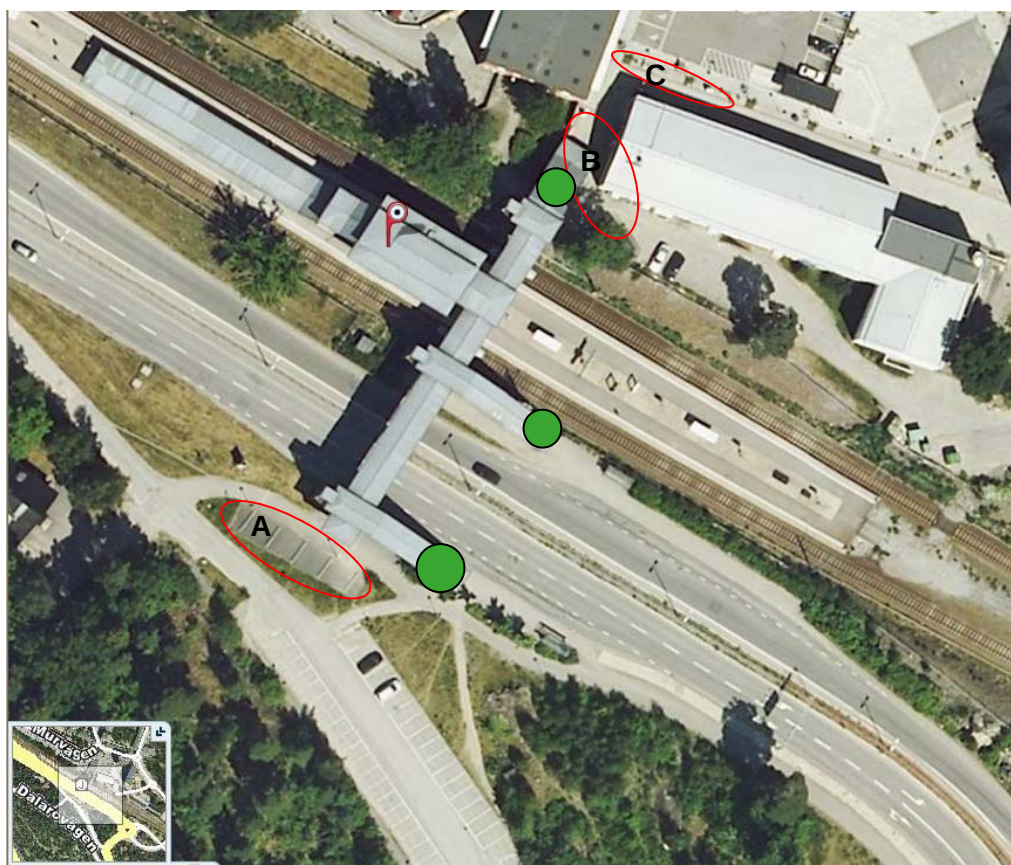
A. Inga cyklar nedanför gångbron väster om ingången.

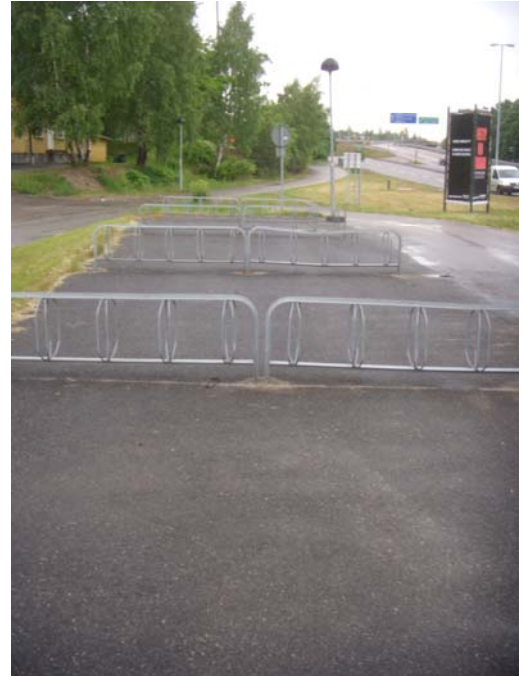
C. Vågformat ställ med svårförståelig användning.

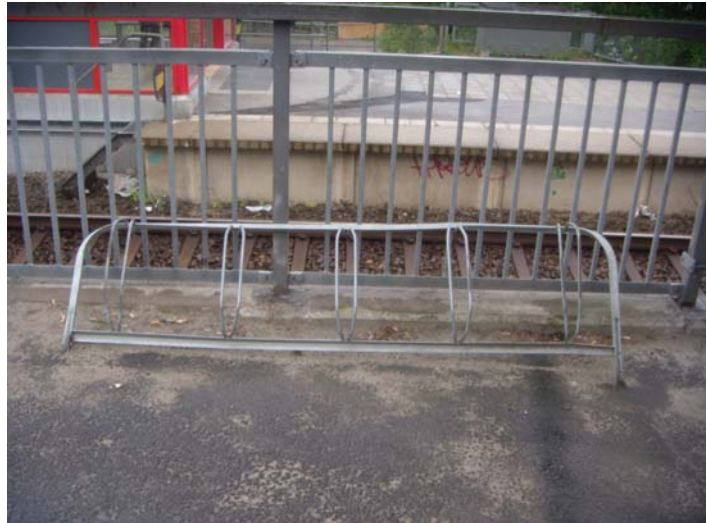
A. Vält och därmed  
obrukbart cykelställ.

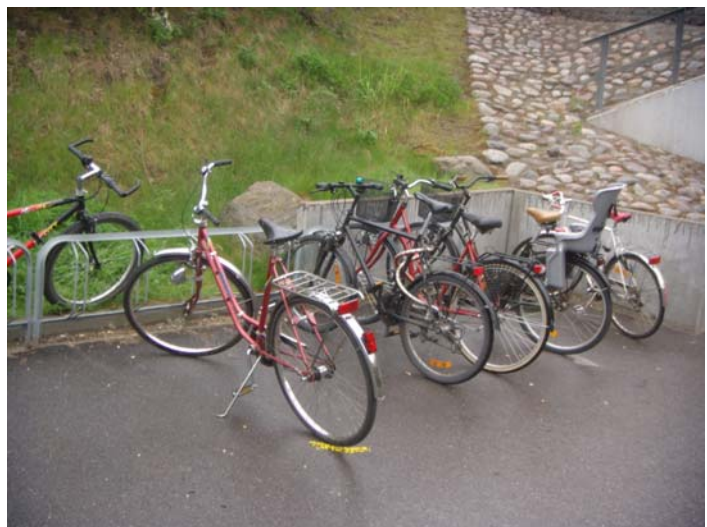
B. Modell med  
framhjulslåsning ger  
inte möjlighet till  
fastlåsning av ramen  
med bygellås, och  
istället ställs cyklar  
längs med stället så  
att ramen kan låsas  
fast i ställets  
konstruktion.

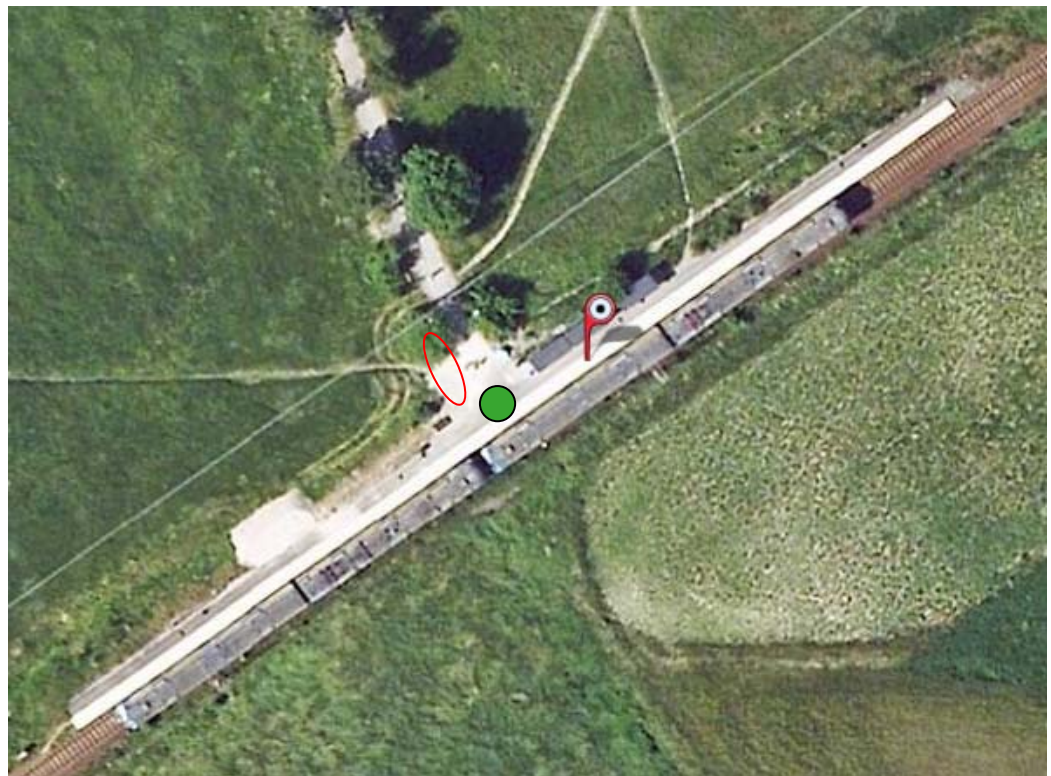
| Antal parkeringsplatser | Antal cyklar | Beläggning | Utrustning/Kvalitet |
|---|---|---|---|
| Nordväst om plattform: 8 | 1 | 13 % | Betongställ för 8 cyklar, i vilket inga cyklar finns parkerade. Den enda cykeln står mot ett träd bakom. Plats för bättre cykelparkering finns. |

Slitna och outnyttjade  
betongställ vid  
plattformen.

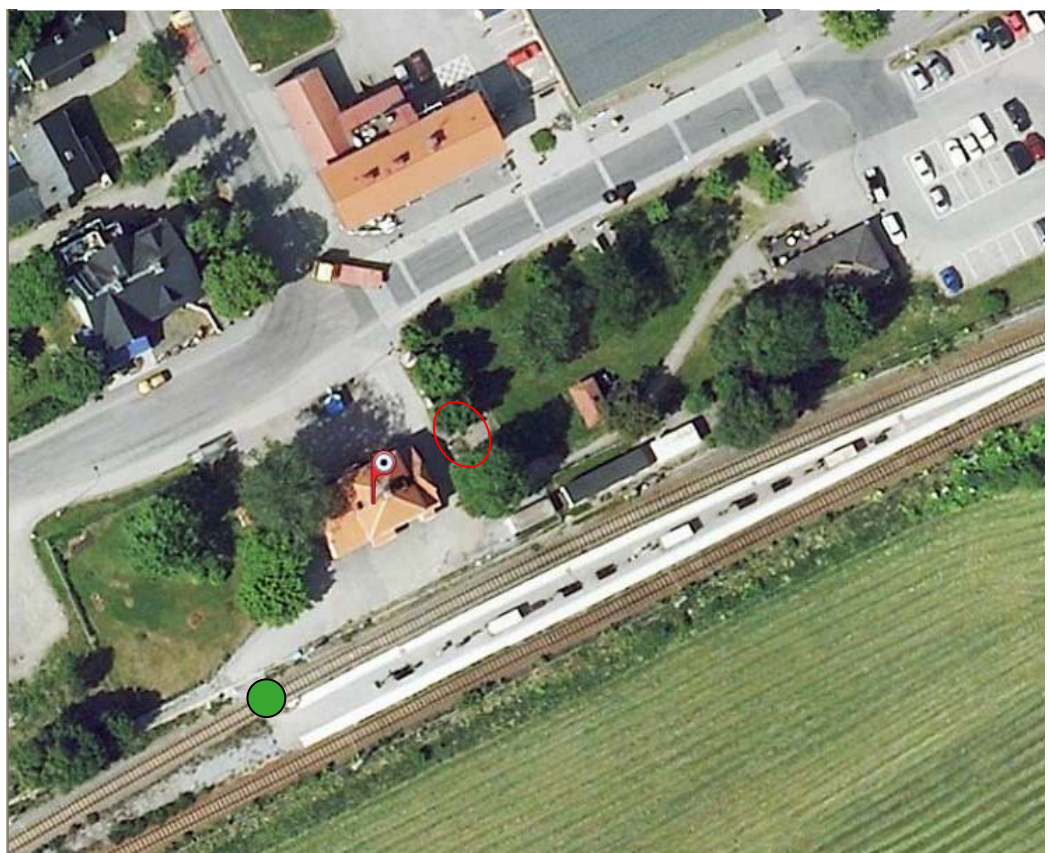
Fullbelagt på  
cykelparkeringen.

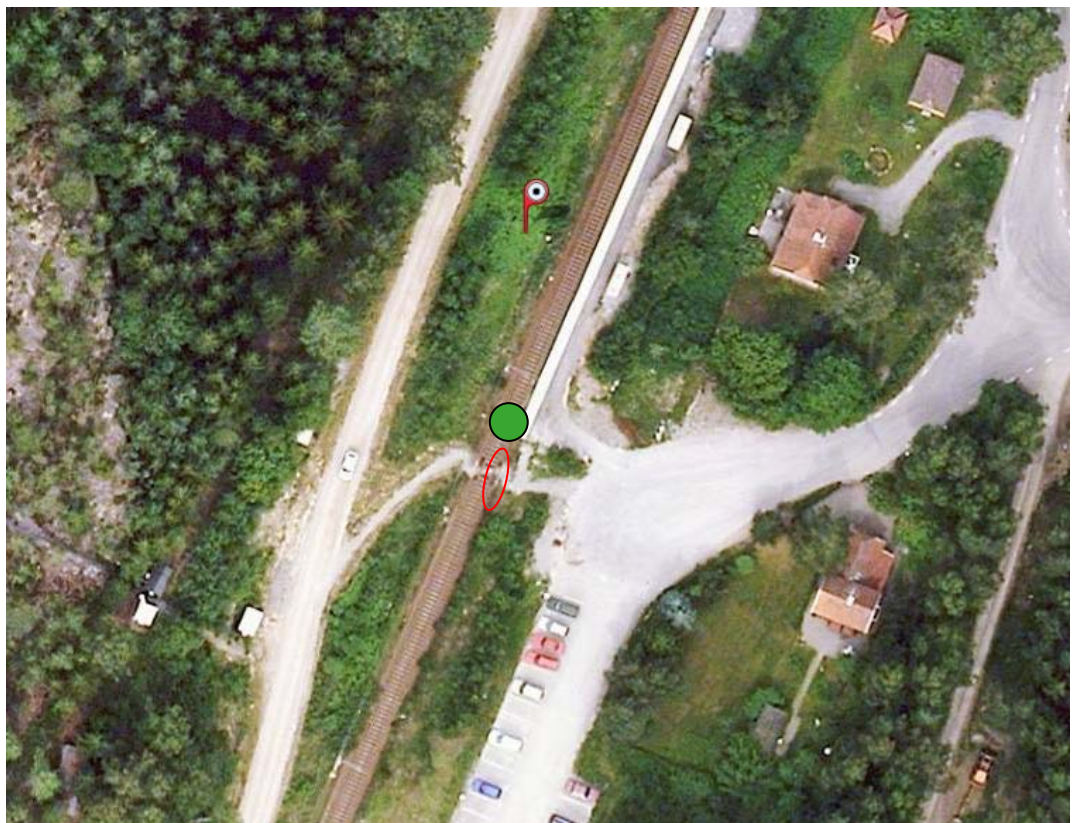
| Antal parkeringsplatser | Antal cyklar | Beläggning | Utrustning/Kvalitet |
|---|---|---|---|
| Ingen cykelparkering | 7 | Cykelparkering saknas | Ingen cykelparkering i anslutning till plattform. Cyklar står uppställda mot det räcke som delar av stationsområdet från anslutande gångbana på västra sidan samt mot staket på östra sidan. Plats för cykelparkering finns. |

Ingen ordnad  
cykelparkering finns  
och cyklar står  
uppställda mot det  
räcke som avgränsar  
spårområdet.

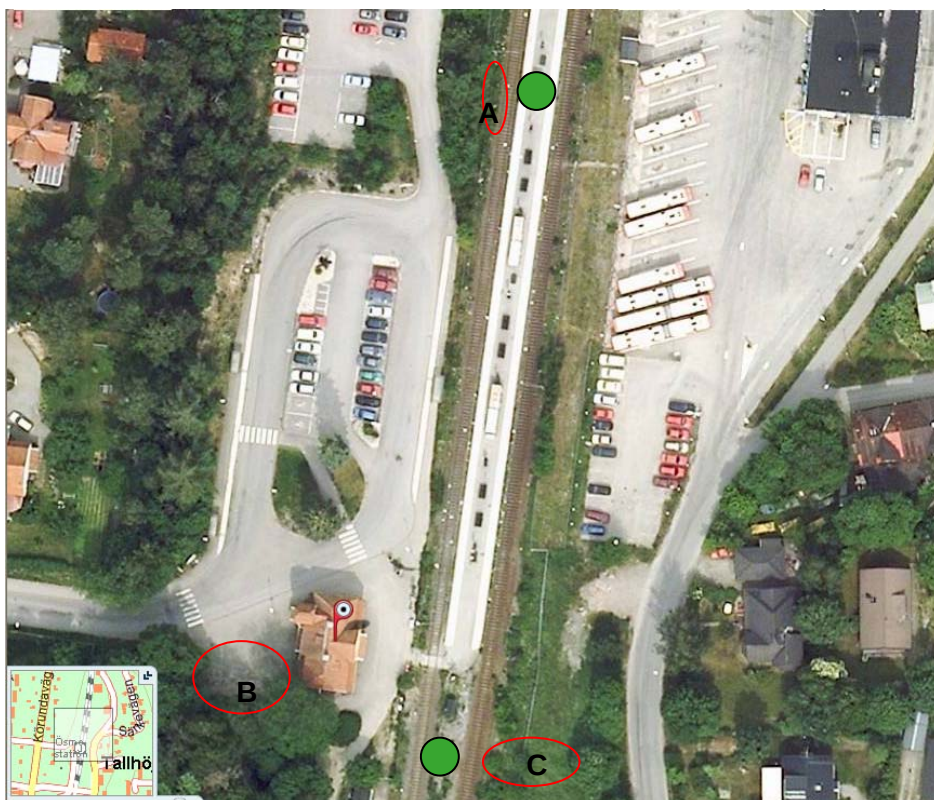
A. Ingen cykelparkering vid  
plattformens norra ingång.

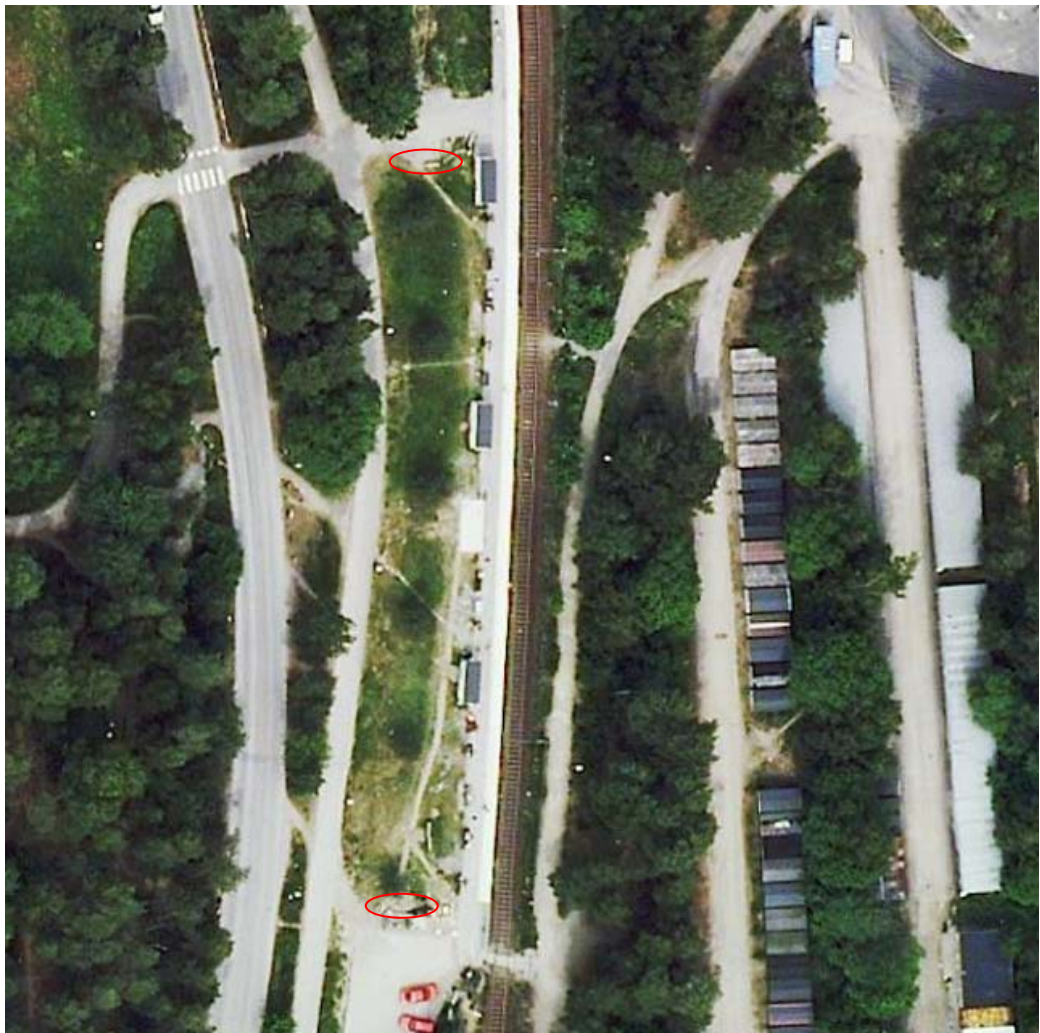
| Antal<br>parkeringsplatser | Antal<br>cyklar | Beläggning | Utrustning/Kvalitet |
|---|---|---|---|
| Väster om spåret: 12 | 5 | 42 % | Betongställ som ej sitter fast i marken och flertalet är välta eller flyttade och därmed obrukbara. På östra sidan om spåret finns inga cykelställ och cyklar står lutade mot träd. |

Betongställ på  
plattformens västra  
sida. Cykelställen är  
flyttade och vissa har  
välts.

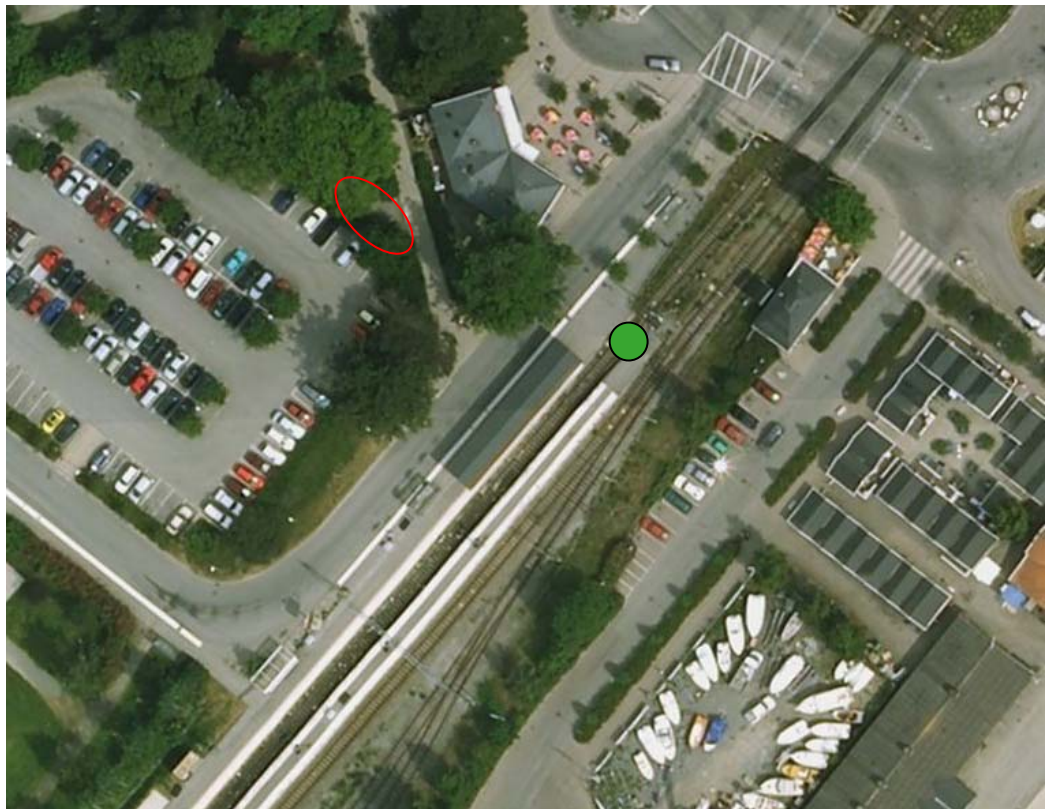
| Antal<br>parkeringsplatser | Antal<br>cyklar | Beläggning | Utrustning/Kvalitet |
|---|---|---|---|
| Väster om plattform:<br>40 | 25 | 63 % | Pollare med kedja som möjliggör fastlåsning av cykeln. Dålig belysning och risiga buskage som gör platsen otrygg kvällstid. |

Omgivande buskage växer in över cykelställen vilket gör platsen undanskymd och mörk.

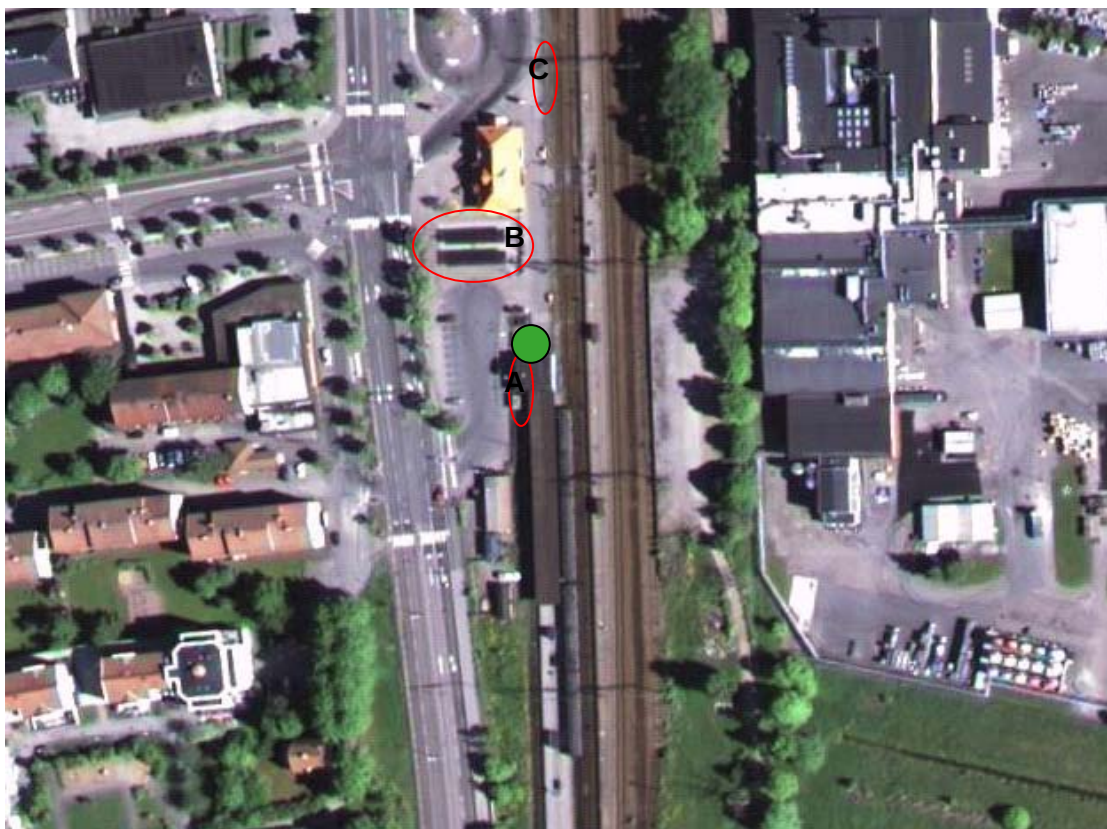
| Antal parkeringsplatser | Antal cyklar | Beläggning | Utrustning/Kvalitet |
|---|---|---|---|
| B. Nordväst om ingången:<br>184 | 202 | 110 % | 160 platser under tak med kedja att dra ut och låsa fast cykeln i. 24 platser av framhjulslåsningsmodell. Trångt, speciellt under taket. |

B. Mycket cyklar i de ställ som väderskyddas av tak och ger möjlighet att låsa fast ramen.

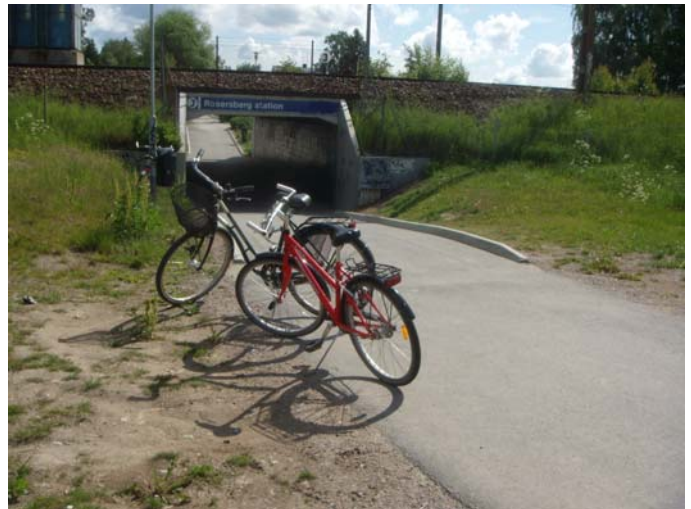
B. Cykelparkering saknas och cyklar står fritt uppställda längs med gc-vägen.

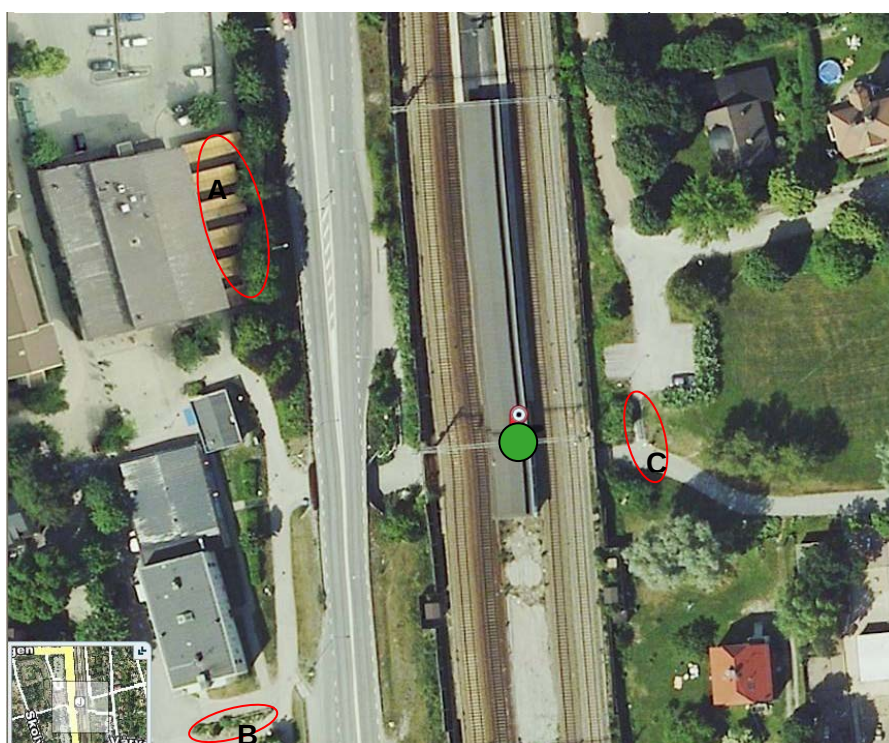
B. Dåligt underhållen vegetation gör cykelparkeringen svårtillgänglig.

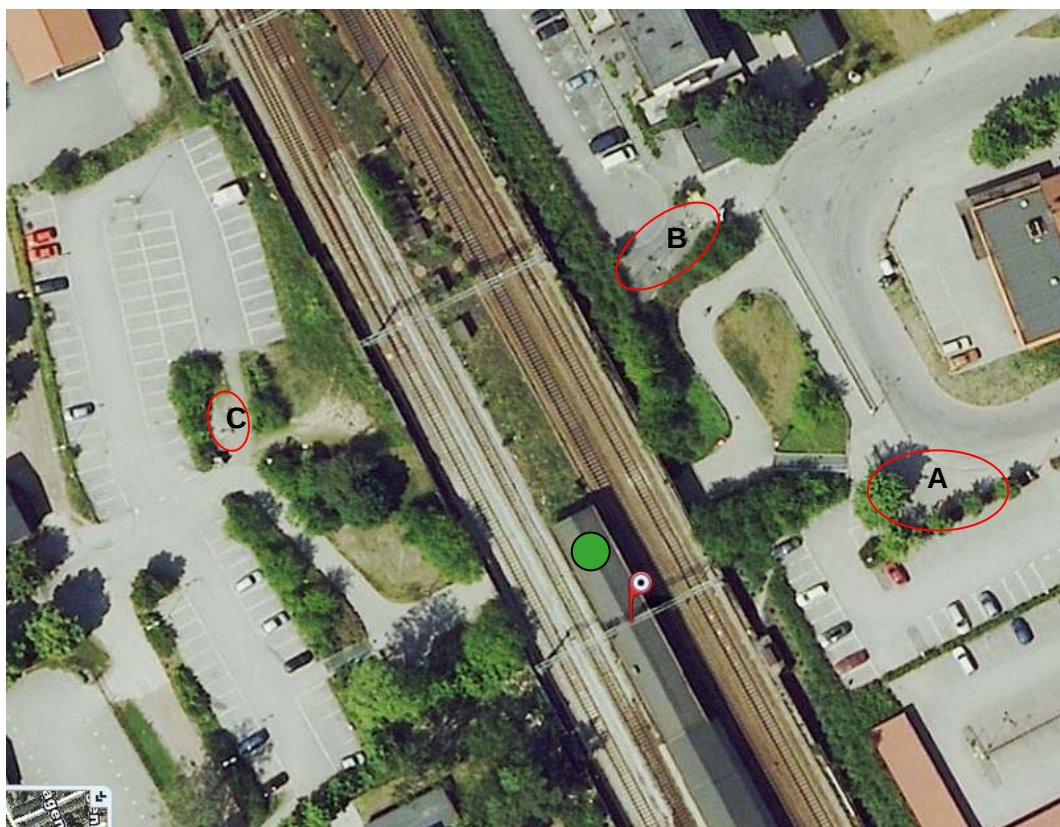
A. Cyklar är fastlåsta mot cykelställets konstruktion och mot räcket vid bilparkeringen.

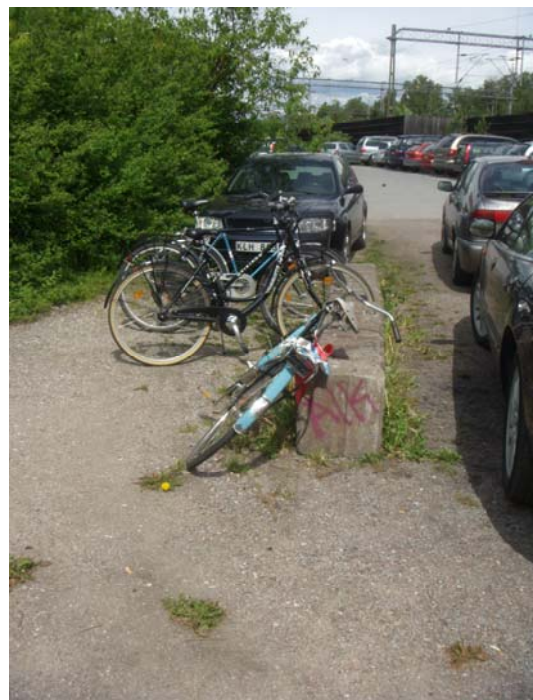
| Antal parkeringsplatser | Antal cyklar | Beläggning | Utrustning/Kvalitet |
|---|---|---|---|
| C. Väster om ingång: 14 | 5 | 36 % | Betongställ med trasiga öglor för fastlåsning. Bil står parkerad vilket förhindrar åtkomst till cykelstället. |

C. Slitet betongstall med närliggande ytor som bilar använder som uppställningsplats.

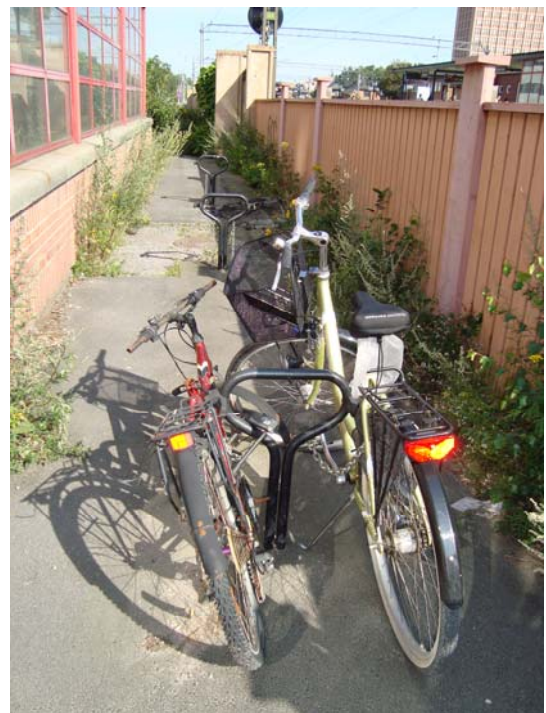
D. Svårtillgängliga cykelställ av  
kapsylöppnarmodell vid sidan av  
stationsingången om det står  
parkerade cyklar framför.

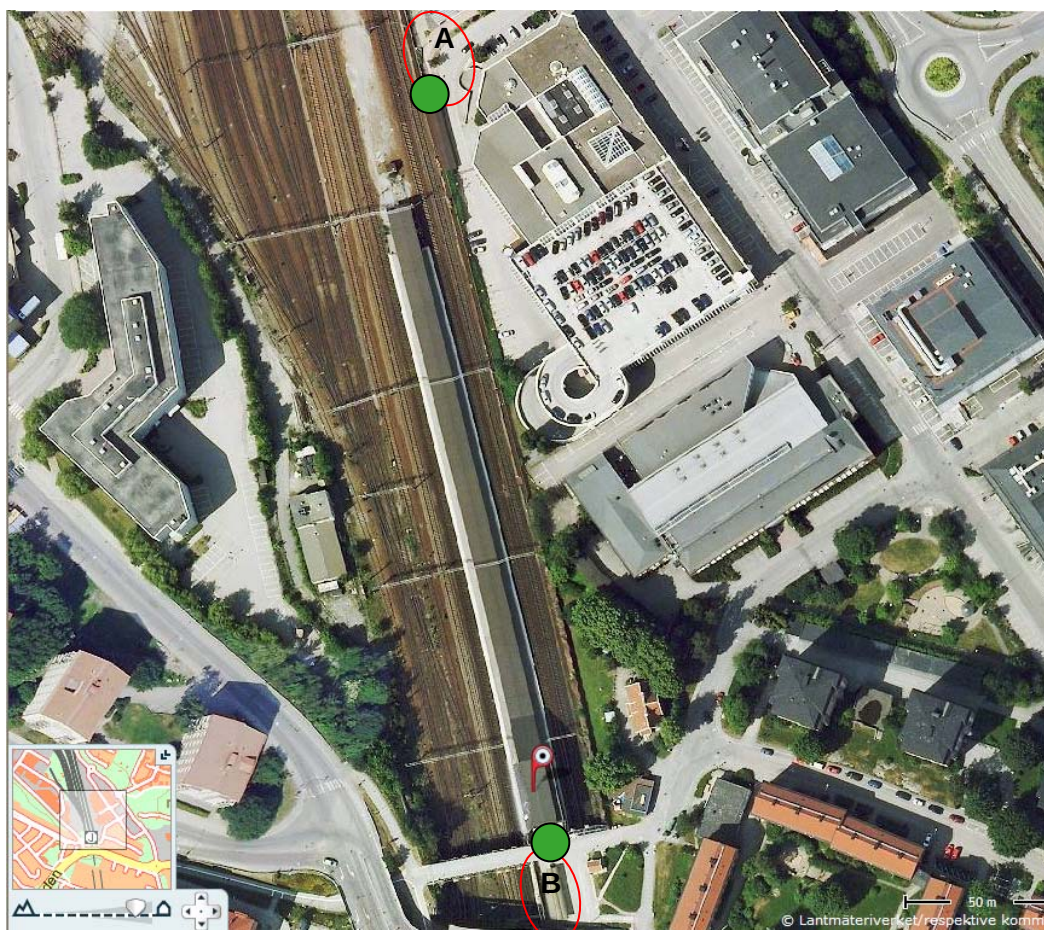
A. Ett närliggande bygge använder cykelparkeringen som upplag och framkomligheten till ställen begränsas.

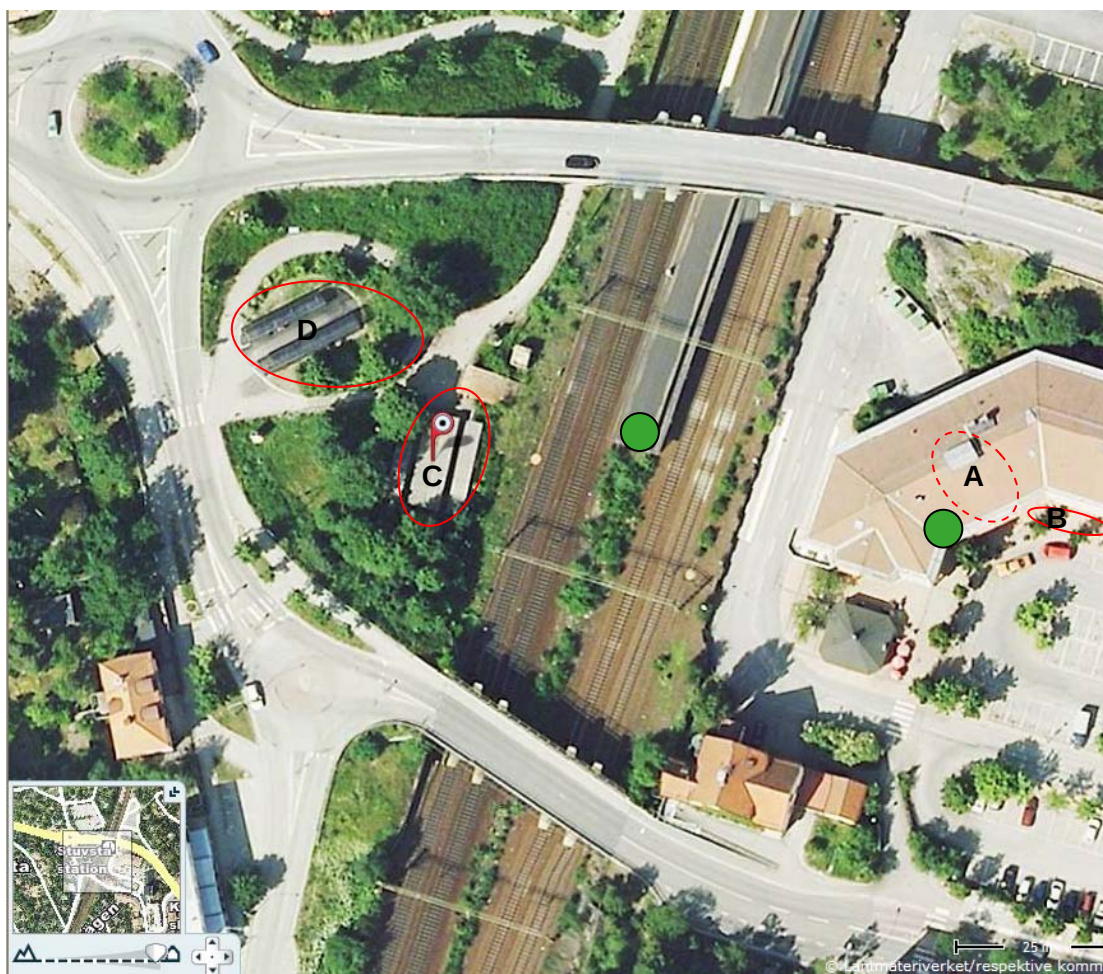
A. Trångt med cyklar  
under taket vid uppgång  
mot centrum.

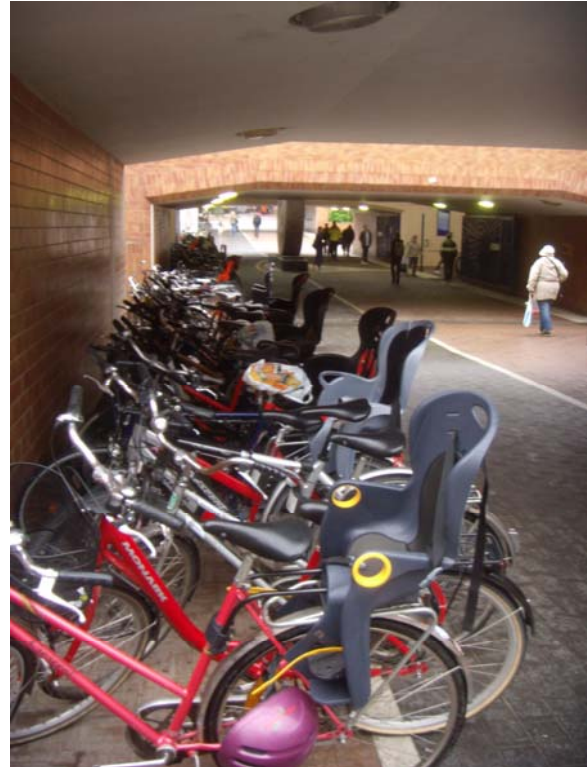
C. En stor mängd cyklar står fritt parkerade i tunneln vid stationsingången. Relativt osäker parkering och cyklar står ute i cykelbanan.

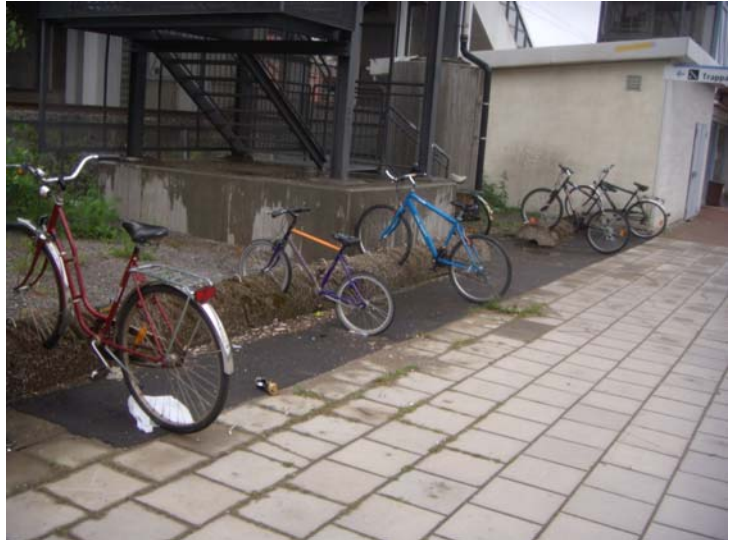
B. Betongstall nära trappan upp till stationsingången. Dålig belysning och eventuellt otryggt kvällstid.

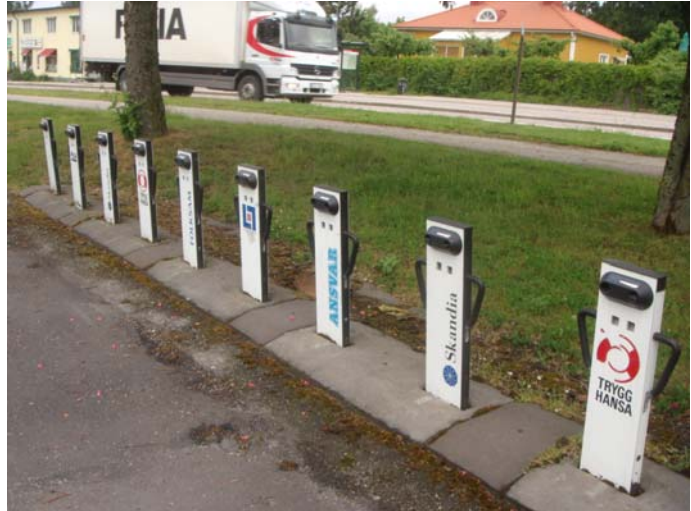
Reklamsponsrade  
ställ med oklar  
funktion och inga  
parkerade cyklar.
