## **Cykelparkera vid pendeltåget**

En inventering av cykelparkeringsmöjligheter vid pendeltågstationer

AUGUSTI 2009

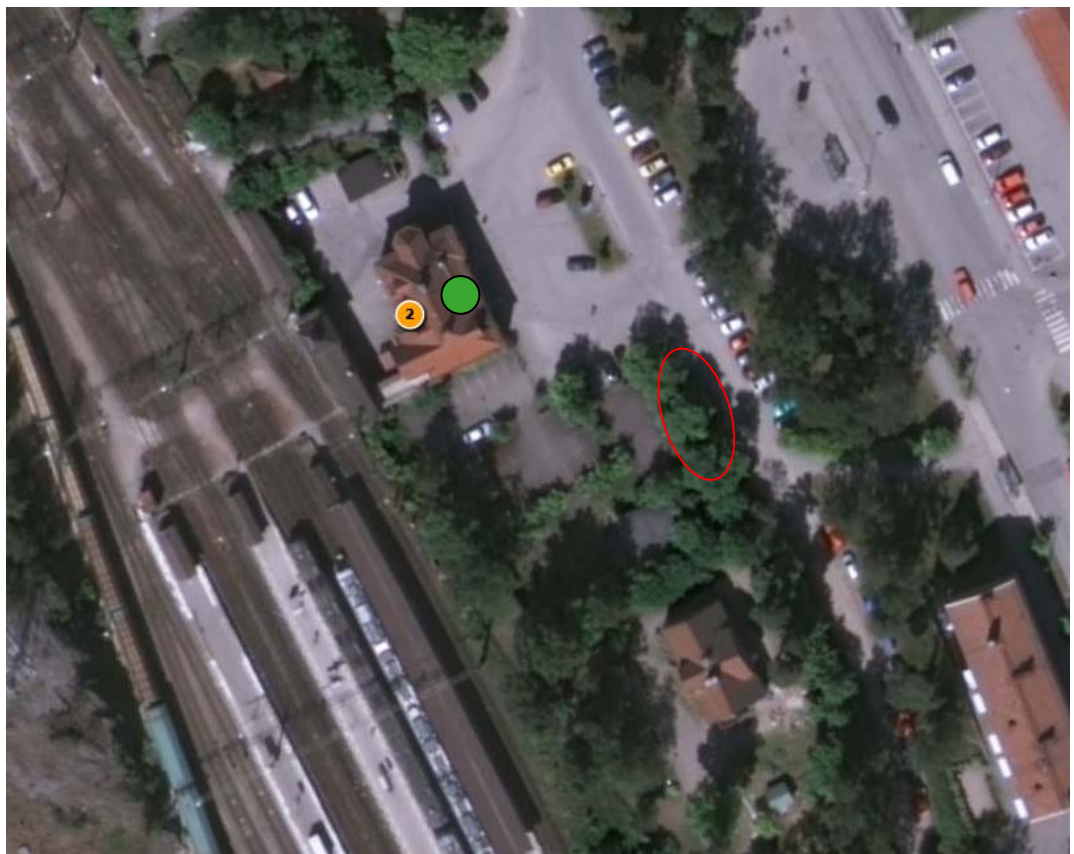
| Antal<br>parkeringsplatser | Antal<br>cyklar | Beläggning | Utrustning/Kvalitet |
|---|---|---|---|
| Sydöst om ingång: 15 | 7 | 47 % | Cykelställ med framhjulsåsning är placerat 50 meter från stationsingång gömt bakom ett buskage. Överväxt med buskar och dålig belysning. Det finns plats att anlägga cykelparkering närmre ingången. |

Dåligt underhållen  
plats för  
cykelparkeringen med  
överbevuxen  
vegetation och  
bristfällig belysning.

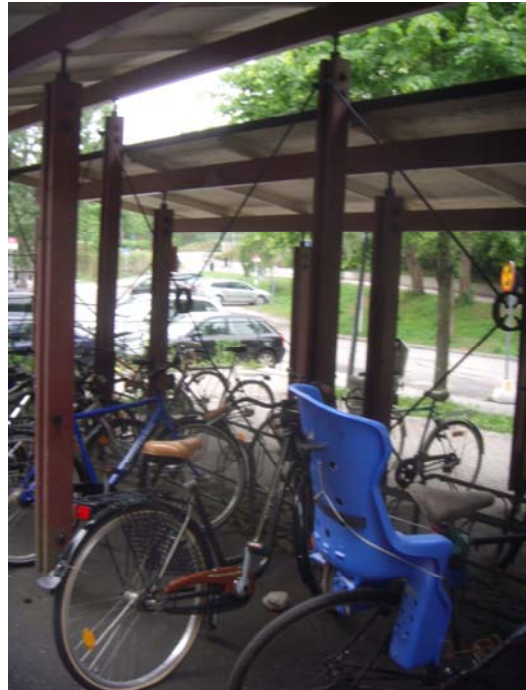
| Antal parkeringsplatser | Antal cyklar | Beläggning | Utrustning/Kvalitet |
|---|---|---|---|
| På torgets norra sida:<br>50 | 29 | 58 % | Cykelparkering med tak och av framhjulslåsningsmodell. Relativt långt från ingången och dolt bakom stationshuset. Flertalet cyklar är fritt parkerade närmare stationsingången på torget mot stolpar och räcken. Plats för cykelparkering finns. |

Parkering under tak en bit från  
stationsingången.
