# Cykelparkera vid tunnelbanan

En inventering av cykelparkeringsmöjligheter vid tunnelbanestationer  
Malin Ingemarson

SEPTEMBER 2009

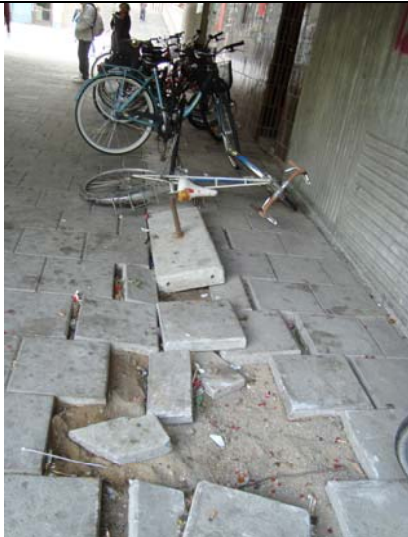
| Station | Antal P-platser | Antal cyklar | Beläggning | Utrustning/kvalitet | Bild |
|---|---|---|---|---|---|
| Hagsätra | 22 | 12 | 55 % | 14 byglar öster om spåren och 4 ställ av kapsylöppnarmodell i tunneln under spåren. I tunneln är ställen och markbeläggningen trasiga. | |

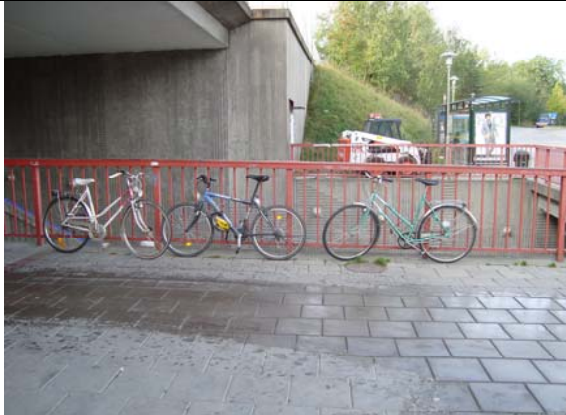
| Station | Antal P-platser | Antal cyklar | Beläggning | Utrustning/kvalitet | Bild |
|---|---|---|---|---|---|
| Rågsved | 30 | 14 | 46 % | 25 snedställda ställ av framhjulslåsningssmodell öster om spåret. Många trasiga hållare för framhjulet. Parkeringen är placerad bakom ett buskage och är otrygg och svår att hitta. Väster om spåret finns 5 ställ av framhjulslåsningssmodell. Flertalet cyklar står uppställda invid räcket mot gångpassagen under spåren. | |

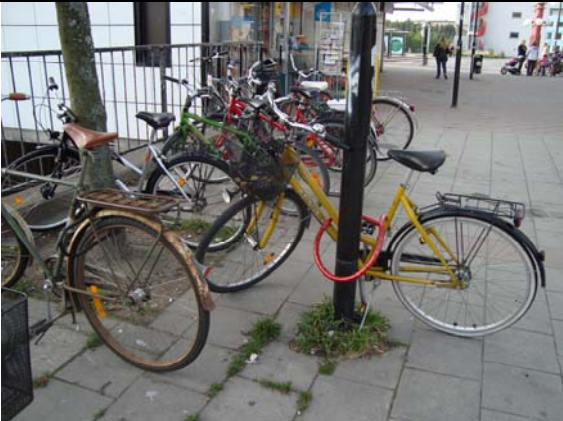
| Högdalen | 82 | 43 | 52 % | Cykelparkeringar av kapsylöppnarmodell på 3 ställen nära stationsingången, varav 2 på gångbanan öster om gågatan och den tredje väster om stationen. Flertalet trasiga hållare. Cyklar står mot träd och stolpar där ramen kan låsas fast med vajer- och slanglås. | |

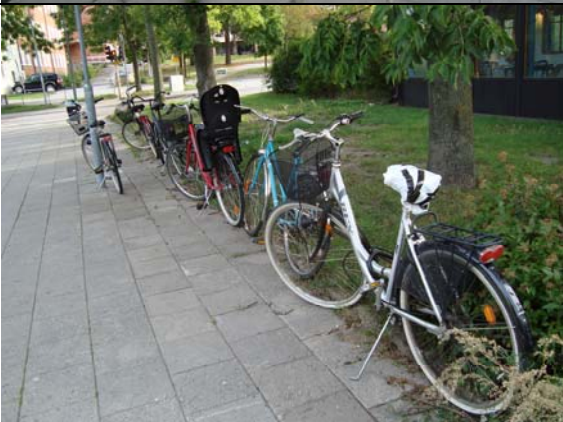
| Bandhagen | 50 | 29 | 58 % | 50 snedställda framhjulshållare öster om stationsingång. Endast cyklar i de ställ närmast ingången. Ett flertal cyklar står längs ett lågt räcke och i gångbana bakom den cykelparkering som finns. | |

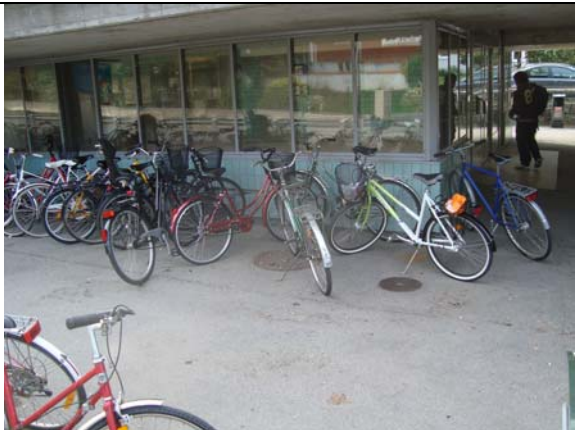
| Stureby | 78 | 74 | 95 % | 40 framhjulslåsställ på vardera sida om tunneln till ingången vilka har skyddande tak från plattformen. Mycket cyklar i dessa ställ, speciellt närmast ingång. Ytterligare två parkeringar med 19 kapsylöppnarställ för 38 cyklar finns, men den på östra sidan är knappt nyttjad. | |

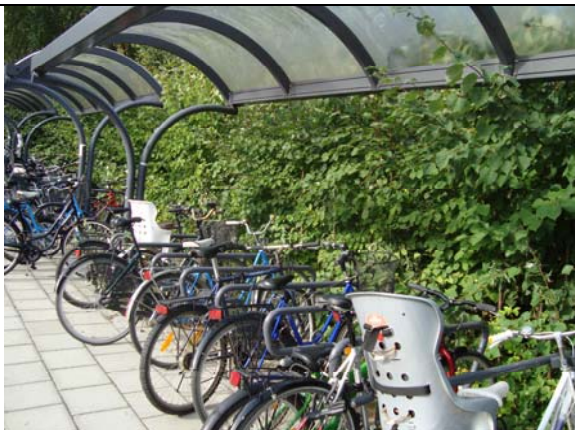
| Sockenplan | 80 | 105 | 131 % | På västra sidan finns 30 ställ med räcke att låsa fast ramen i samt ljusgenomsläppligt tak. På östra sidan finns 50 framhjulslåsställ med varannan hjulhållare upphöjd för att minska trängsel för styrena. Många hjulhållare är trasiga och cyklar står parkerade utanför ställ. Ombyggnad av spårbron medför rörig miljö i allmänhet runt stationsingången. | |

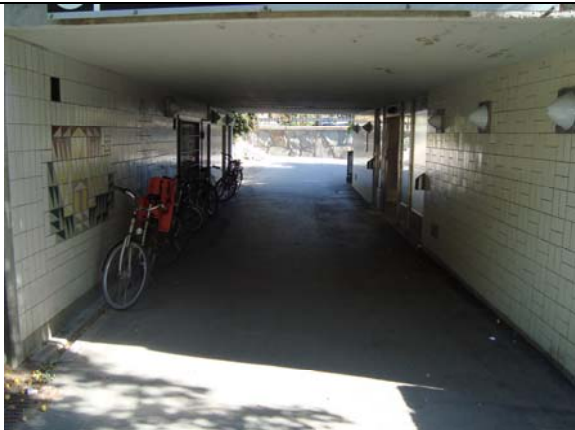
| Enskede gård | 20 | 22 | 110 % | 20 ställ av framhjulsåsningmodell under tak. I tunneln precis vid stationsingång står ett antal cyklar fritt uppställda. | |

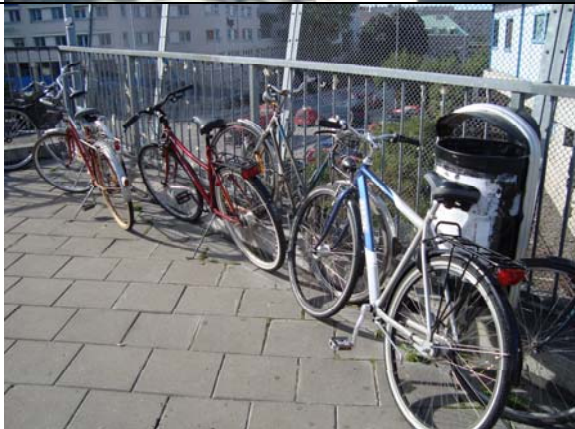
| Globen | 0 | 18 | Cykelställ saknas | Ingen ordnad cykelparkering och cyklar står fritt parkerade längs ett räcke vid norra ingången. | |

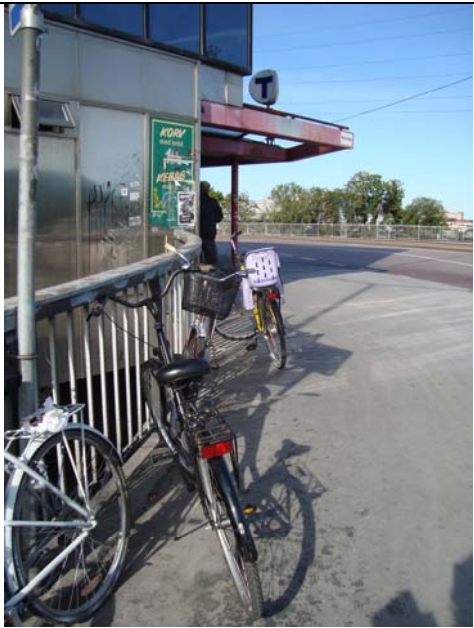
| Gullmarsplan | 90 | 95 | 106 % | <p>På Gullmarsplan finns totalt 37 böjda byglar varav 26 är under ljusgenomsläppligt tak. Trångt i ställen, och flertalet cyklar står parkerade mot räcket runt trappan ner till tvärbanan. Vid tvärbanans ingång i markplan finns 53 böjda byglar. Denna parkering nyttjar eventuellt av besökande till Enskedehallen eller Värmdö gymnasium. Precis öster om ingång till tunnelbanan står ett par cyklar uppställda längs ett räcke vid Nynäsvägen då ordnad cykelparkering saknas.</p> | |

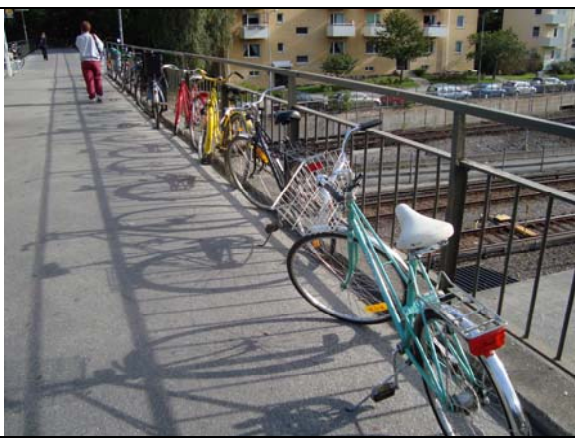
| Skärmarbrink | 0 | 17 | Cykelparkering saknas | <p>Ingen ordnad cykelparkering. Cyklar står mot räcket på den gångbro som leder till stationsingången och ovan den trappa som leder till och från ingången åt öster.</p> | |

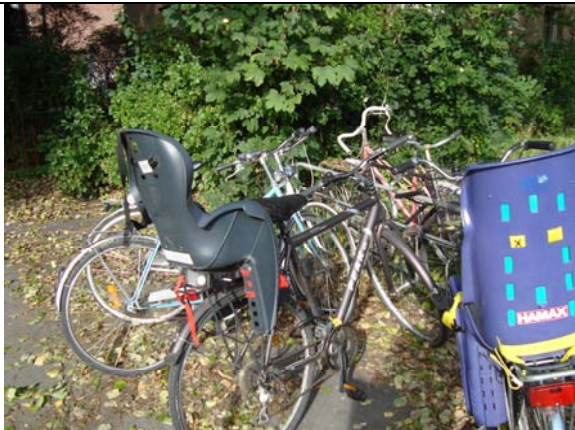
| Blåsut | 21 | 12 | 57 % | <p>På östra sidan finns ställ med en kedja och öglor som ger möjlighet att låsa fast cykeln. En ny typ av konstruktion som få parkerande cyklister verkar förstå hur den fungerar. På västra sidan finns ställ av framhjulslåsningmodell av vilka flera är trasiga och överväxta med buskage.</p> | |

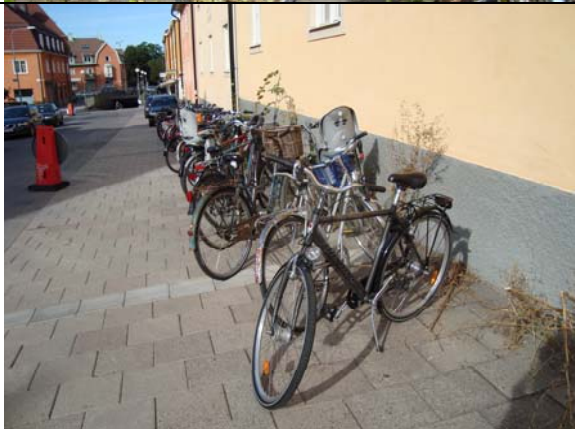
| Sandsborg | 98 | 76 | 78 % | <p>På västra sidan finns framhjulslåsningställ. Fleratelet trasiga hjulhållare och cyklar i gångbanan. På östra sidan finns 39 framhjulslåsningställ och 16 pollare med öglor som möjliggör fastlåsning av ramen.</p> | |

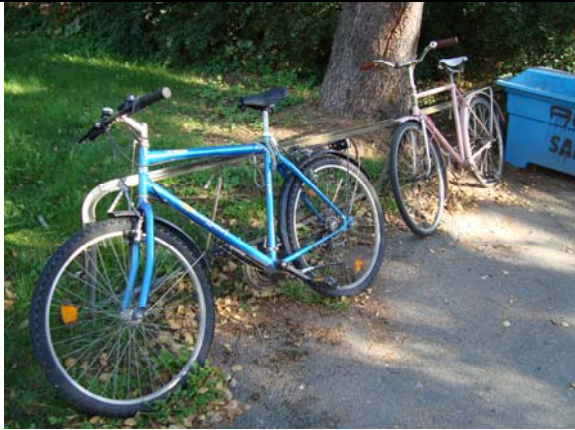
| Gubbängen | 30 | 23 | 77 % | Vid södra ingången 15 ställ av kapsylöppnarmodell. Några trasiga ställ och trångt i ställen nära ingången. Vid norra ingången finns ingen ordnad cykelparkering, förutom ett gammalt framhjulslåsningställ där samtliga hållare är trasiga. Cyklar står parkerade längs räcket mot spåren vid stationsingång. | |

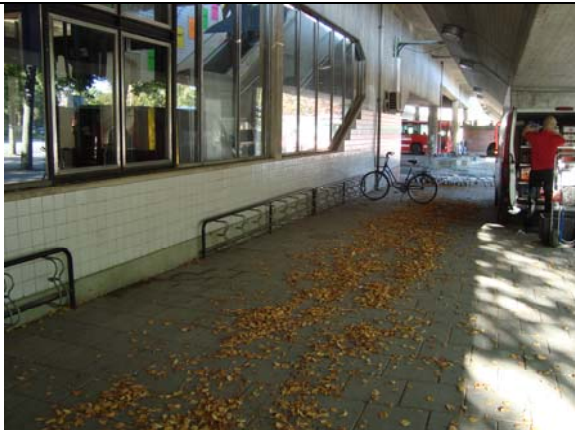
| Farsta | 80 | 38 | 48 % | Närmast stationsingång finns två platser med 24 kapsylöppnarställ för 48 cyklar i vilka det står många cyklar. På baksidan av stationsingångsbyggnaden finns 32 ställ av framhjulslåsningssmodell. Väderskyddad plats av spåren som går över, men det är också mörkt och eventuellt otryggt kvällstid. Knappt några cyklar. | |

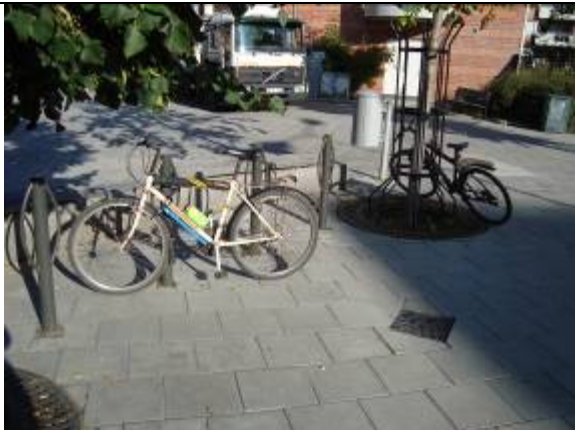
| Farsta strand | 30 | 7 | 23 % | Pollare med öglor att låsa fast ramen i. | |

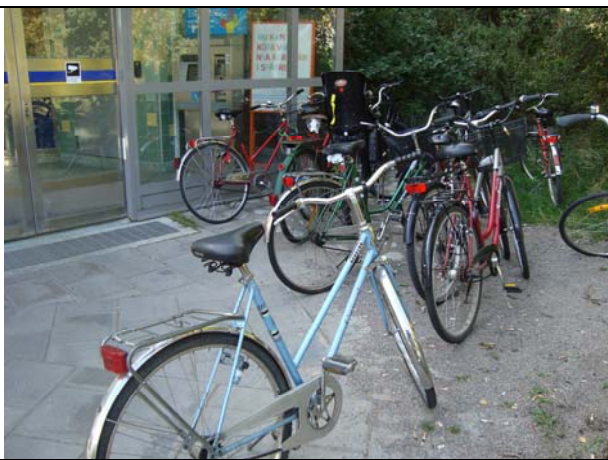
| Hammarbyhöjden | 10 | 27 | 270 % | Vid östra ingången finns ingen ordnad cykelparkering och ett tjugotal cyklar står fritt uppställda nära stationsingången på angränsande gräsyta och i gångbanan, vilket gör platsen mycket rörig. Vid västra ingången finns ett fåtal kapsylöppnarställ. | |

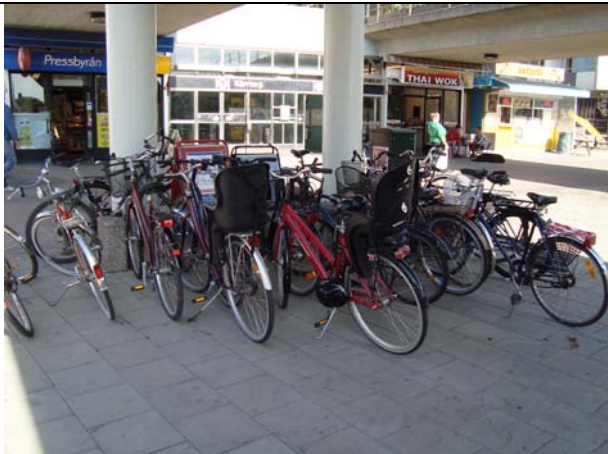
| Kärrtorp | 32 | 78 | 244 % | På torget framför stationsingången finns 32 ställ i form av betongblock med skåra för framhjulet och kompletterande metallögla som möjliggör fastlåsning av ramen. Mycket trångt med cyklar. | |

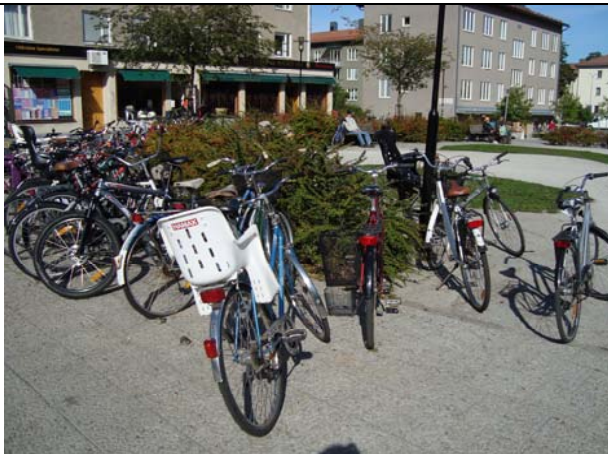
| Bagarmossen | 110 | 195 | 177 % | Parkerade cyklar är ojämnt fördelade över stationens cykelparkeringar. Vid de 31 pollare som står centralt på torget finns totalt 121 cyklar, men i framhjulslåsningställena nordväst och väster om stationsingången står knappt några alls trots att de inte står längre från ingången. Även på östra sidan av ingången finns många cyklar, ett sextiototal, parkerade utanför de 9 framhjulslåsningställ som finns. | |

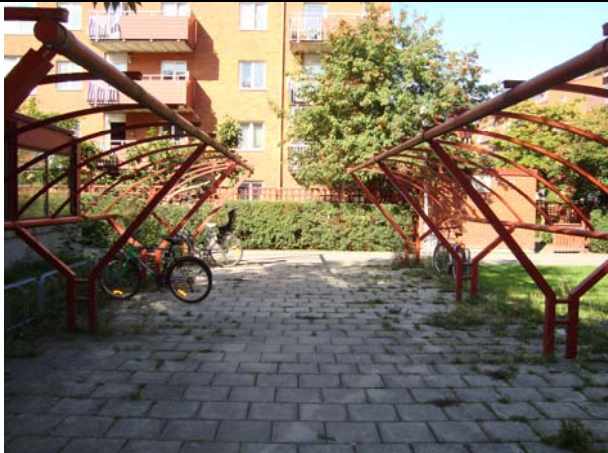
| Skarpnäck | 98 | 63 | 64 % | <p>De parkerade cyklarna är ojämn fördelade på de parkeringar som finns. På sidorna om ingången, på gångbanans bakkant, finns ca 40 ställ av framhjulslåsningmodell där det är trångt med cyklar. Längs med sidan och på baksidan av stationsbyggnaden finns 55 framhjulslåsningställ med endast 5 parkerade cyklar. Dessa är mörka och otrygga platser kvällstid. Ett tak ser ut att vara bortplockat från parkeringen bakom stationsbyggnaden.</p> | |

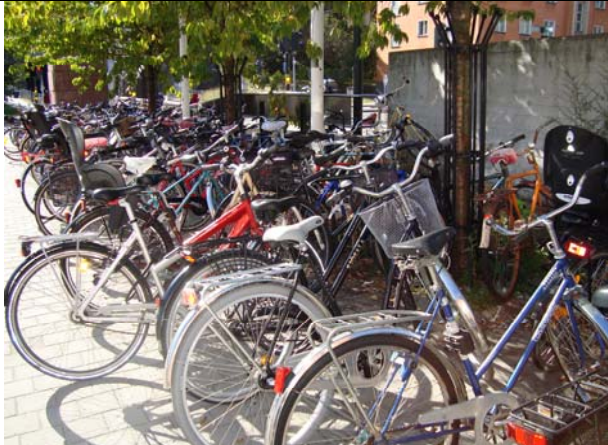
| Alvik | 32 | 144 | 450 % | Mycket få<br>cykelparkeringsplatser i<br>förhållande till antalet cyklar.<br>Trångt främst på Alviks torg<br>vid tvärbanan och ingången till<br>tunnelbanan. Här råder enligt<br>skylt cykelparkeringsförbud<br>med det finns 4 ställ av<br>framhjulslåsningmodell och<br>totalt 78 cyklar. | |

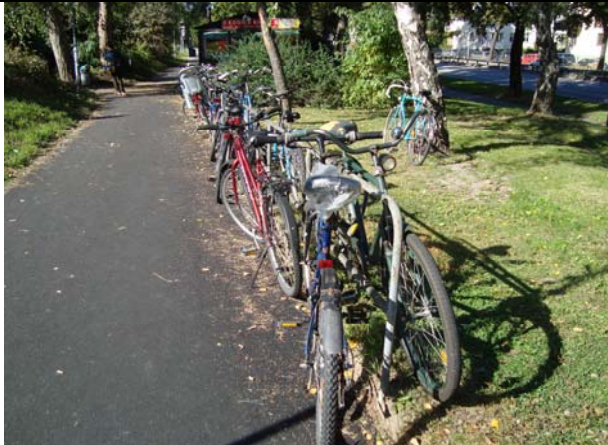
| Stora mossen | 17 | 46 | 271 % | På norra sidan ingången är det<br>fullt i ställen och cyklar står<br>parkerade intill räcket längs<br>gångbanan. | |

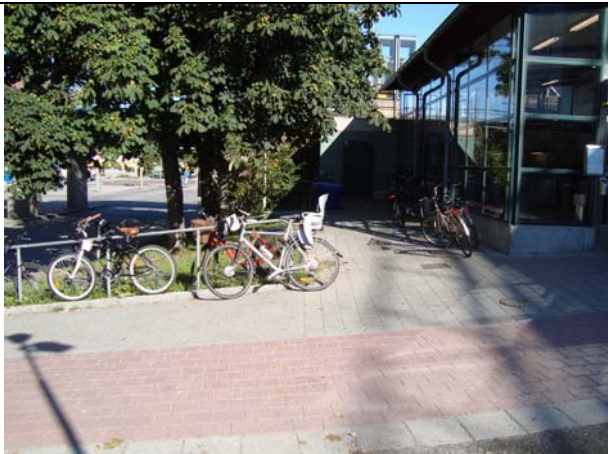
| Abrahamsberg | 76 | 88 | 116 % | Framhjulslåsningsställ och kapsylöppnare finns relativt nära stationsingången. Trångt i dessa ställ och cyklar står parkerade närmre ingången på gångbana, intill trapppräck och stationsbyggnadens vägg. | |

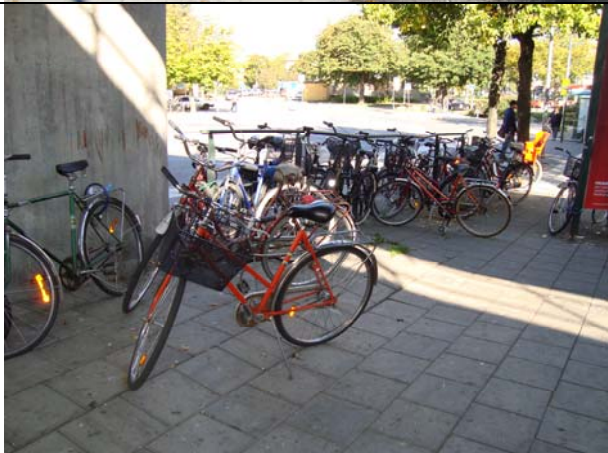
| Brommaplan | 100 | 172 | 172 % | Rakt framför stationsingång finns ett fåtal ställ av framhjulsmodell vilka inte täcker behovet för den stora mängd cyklar som finns och som står fritt uppställda eller intill ett avgränsande räcke. Vissa ställ har förhindrad tillgänglighet pga. försäljningsplatserna. Söder om stationsingången finns ställ av framhjulslåsningsmodell där det är trångt med cyklar. | |

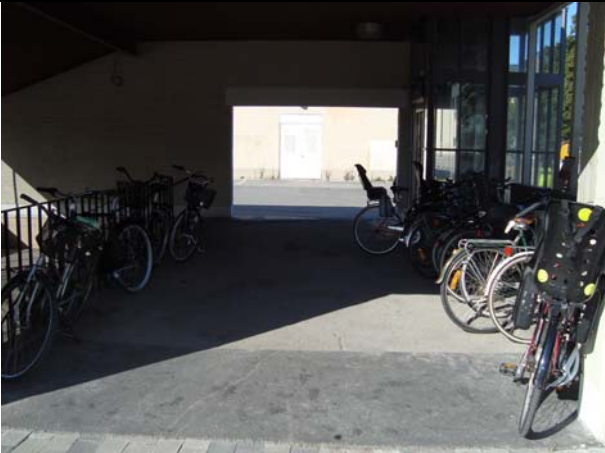
| Åkeshov | 97 | 125 | 129 % | Vid södra ingången finns ställ av framhjulslåsningmodell där majoriteten av hjulhållarna är trasiga och obrukbara. Vid norra ingången finns räcken för 56 cyklar men det är mycket trångt med cyklar. Vid uppgång mot Nya Elementar finns 6 ställ av framhjulslåsningmodell under tak i ingången. Många cyklar står parkerade utanför ställen, på plats avsedd för gående. | |

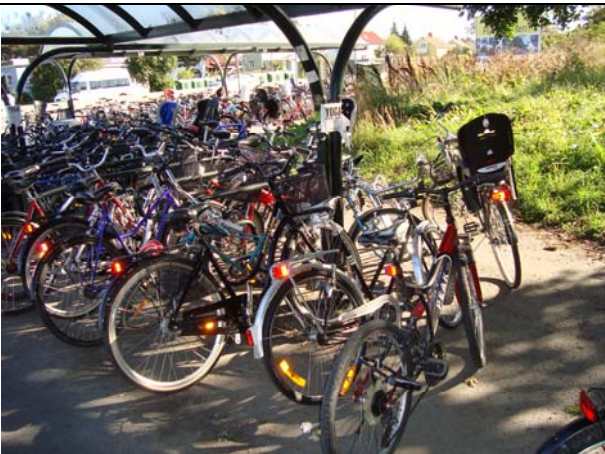
| Ängbyplan | 44 | 107 | 243 % | Räcken avsedda för 44 cyklar placerade under tak med belysning. Överfullt med cyklar. Även cyklar längs det räck som skiljer gångbana från gata precis vid stationsingång. | |

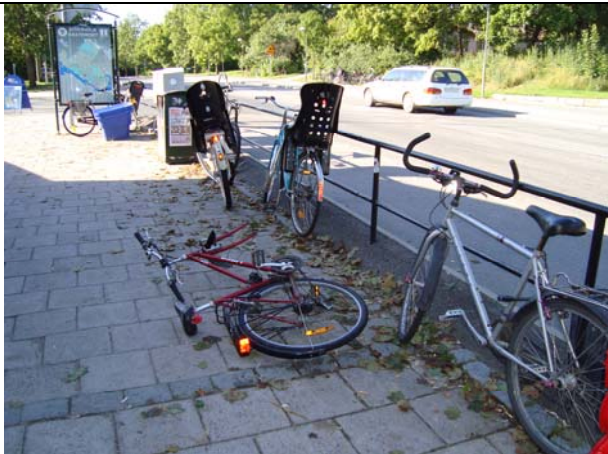
| Islandstorget | 117 | 115 | 98 % | Tre cykelparkeringar med olika sorters ställ. Böjda byglar, framhjulslåsningssmodell och räcken. Räckena står under tak med belysning. Ett par cyklar längs det räcke som delar av gångbanan mot gatan precis vid stationsingång. | |

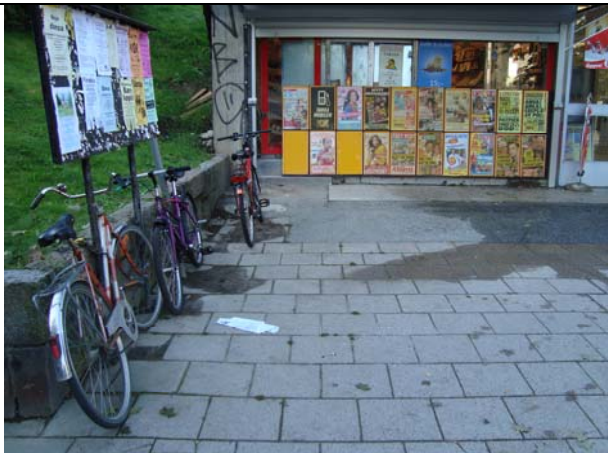
| Råcksta | 32 | 54 | 169 % | Ställ av framhjulslåsningss- och kapsylöppnarmodell. Cyklar längs närliggande stenmur. | |

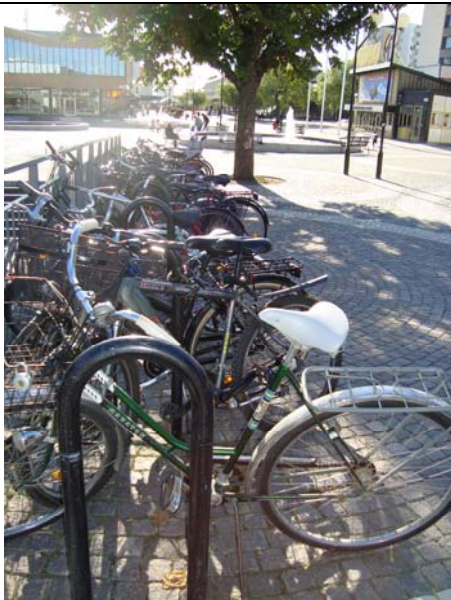
| Vällingby | 99 | 109 | 110 % | Flera cykelparkeringar kring stationens olika ingångar. Mycket cyklar i ställen vid den nordvästra ingången samt på Vällingby torg. Desto färre cyklar vid den parkeringen under bilparkeringen. | |

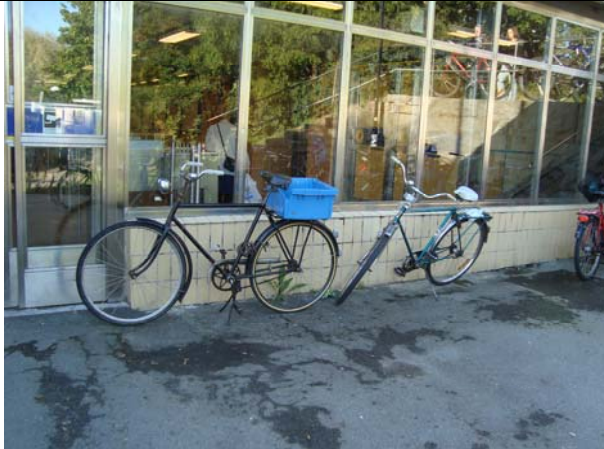
| Johannelund | 25 | 38 | 152 % | Parkering av framhjulslåsningmodell. | |

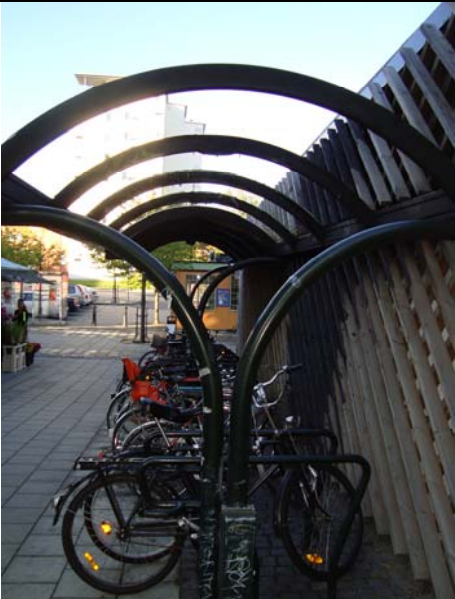
| Hässelby gård | 91 | 79 | 87 % | Parkeringarna består av räcken under tak med belysning. En parkering har varit utsatt för brand och dess tak och belysning är totalförstörda. | |

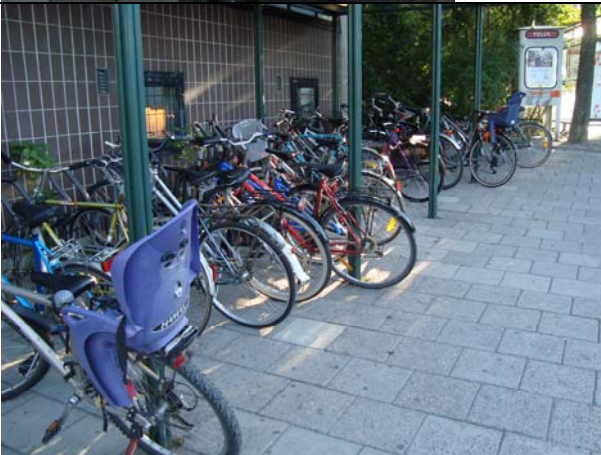
| Hässelby strand | 12 | 20 | 167 % | 12 böjda byglar under tak. Trasiga och lösa bottenplattor som ställen är förankrade i. Överfullt med cyklar. | |

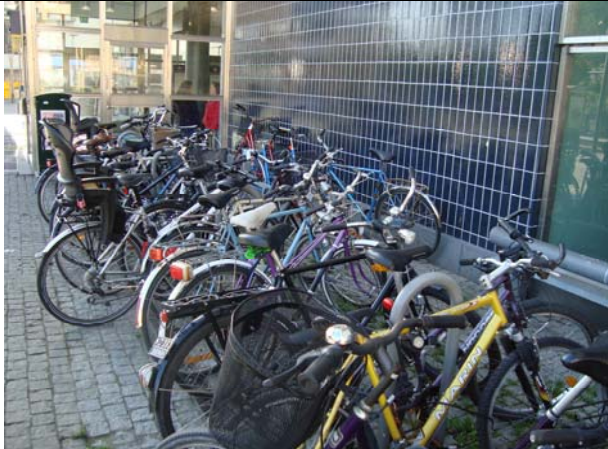
| Liljeholmen | 139 | 152 | 109 % | Flera cykelparkeringar vid de olika ingångarna. Utanför ingången vid tvärbanan finns 14 pollare vilket inte räcker till de 70 cyklar som står parkerade där. Vid nedre ingången från Trekanten finns 71 cykelparkeringsplatser och 33 cyklar. Bilar står parkerade i cykelparkeringen. | |

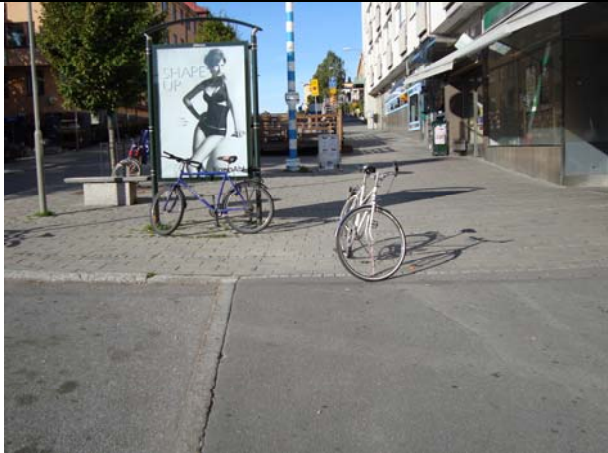
| Midsommarkransen | 0 | 6 | Cykelparkering saknas | Cyklar står i gångbana. | |

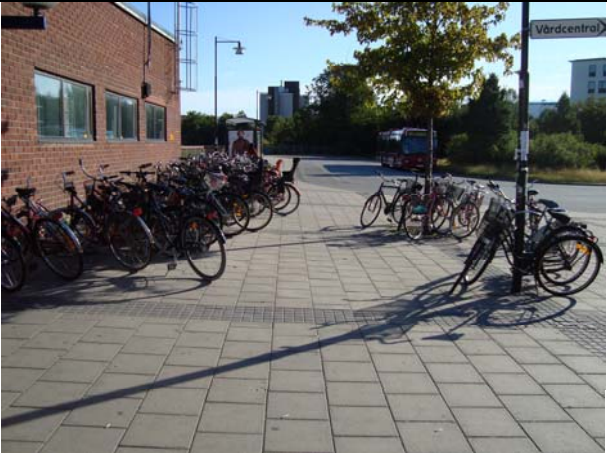
| Telefonplan | 30 | 70 | 233 % | Överfullt med cyklar och de framhjulslåsningsmodeller som finns räcker inte till. Cyklar står vid ingången och mot stolpar och trädskydd i närheten. | |

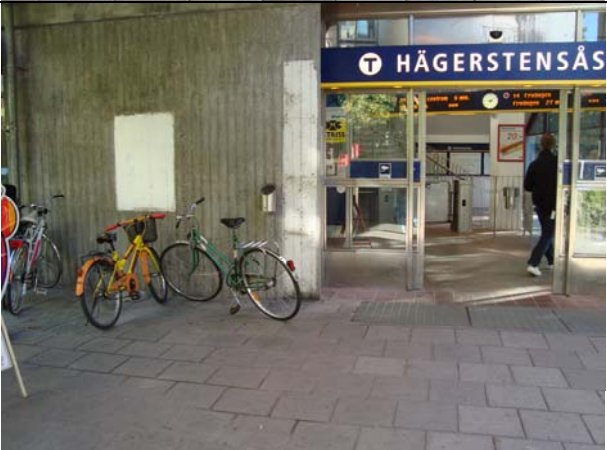
| Hägerstensåsen | 40 | 31 | 78 % | 40 framhjulslåsningsställ vid sydvästra ingången. Ett par cyklar står dock intill stationsingångens vägg. Vid nordöstra ingången saknas ordnad cykelparkering och cyklar står mot det räcke som avgränsar gångbanan mot spårområdet. | |

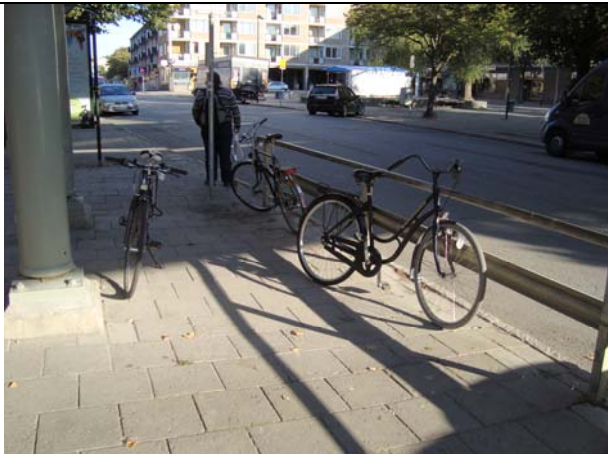
| Västertorp | 64 | 63 | 98 % | Trångt med cyklar vid den sydvästra ingången och cyklar står parkerade ute i gångbanan. | |

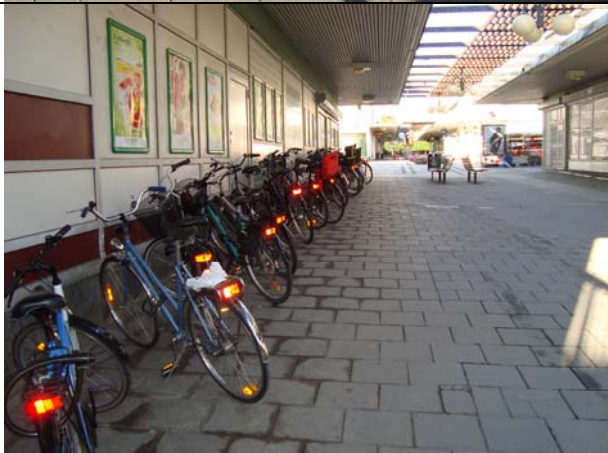
| Fruängen | 103 | 154 | 150 % | Flera cykelparkeringar på och kring torget. Många cyklar i ställen på torget. 25 cyklar står fritt uppställda på den gågata som leder in mot torget. | |

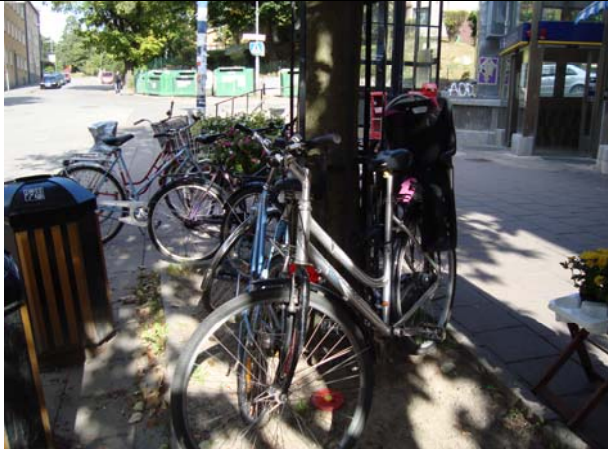
| Aspudden | 20 | 65 | 325 % | 20 böjda byglar vilka inte räcker till för de 65 parkerade cyklarna som står i gångbana och mot träd och stolpar så nära stationsingången som möjligt. | |

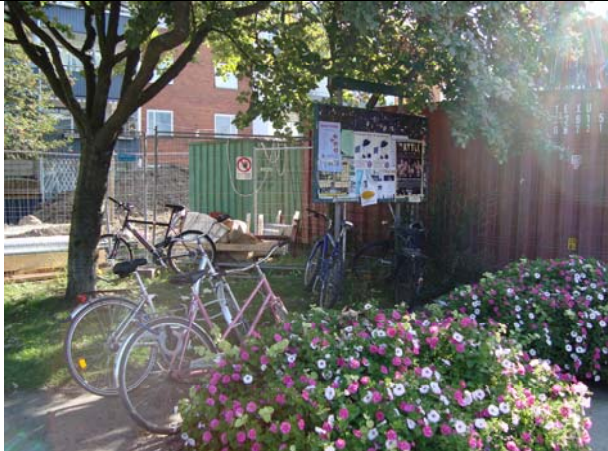
| Örnsberg | 7 | 27 | 386 % | 7 framhjulslåsningställ nära stationsingång. 20 cyklar står utanför stället på oordnat sätt; i gångbana samt mot stolpar och träd. | |

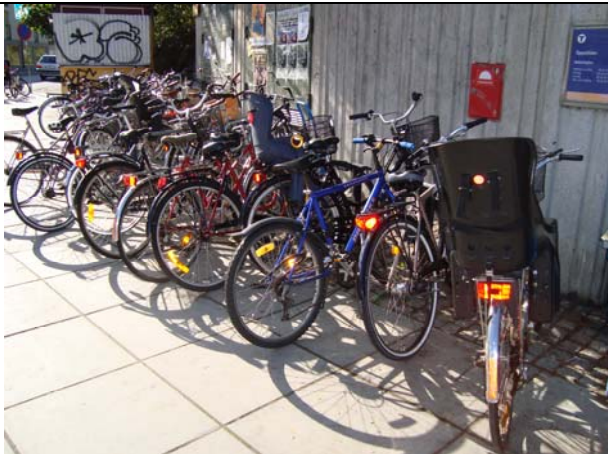
| Mälarhöjden | 74 | 145 | 196 % | 54 pollare med ögla och kedja precis vid stationsingång. Många av dem är trasiga och går ej att använda. 20 framhjulslåsningställ på andra sidan gatan. Vid båda parkeringarna är det överfullt med cyklar. | |

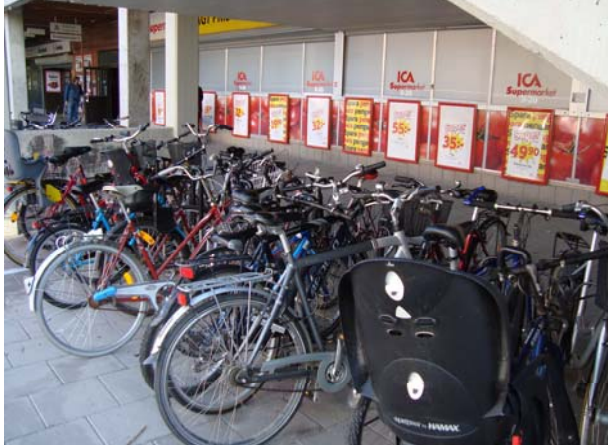
| Bredäng | 16 | 35 | 219 % | 16 nya pollare fördelade på två cykelparkeringar. Den ena placerad under en trappa som fungerar som väderskydd. Många cyklar är parkerade där. | |

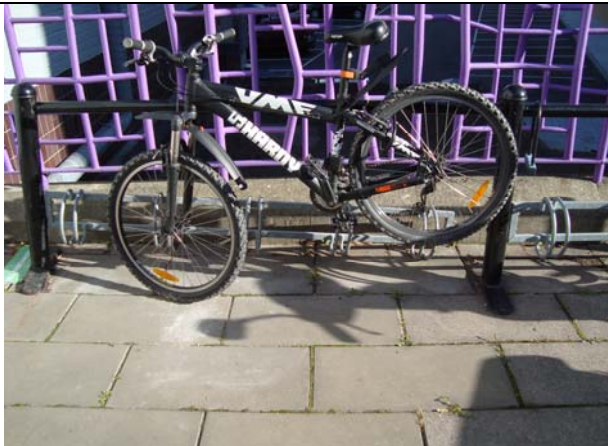
| Sätra | 97 | 38 | 39 % | Vid västra ingången finns cykelparkering med kapsylöppnarställ. Flertalet trasiga. Vid östra ingången finns 15 framhjuls-låsningssätt, varav fem av dem har lossnat från sitt fäste. | |

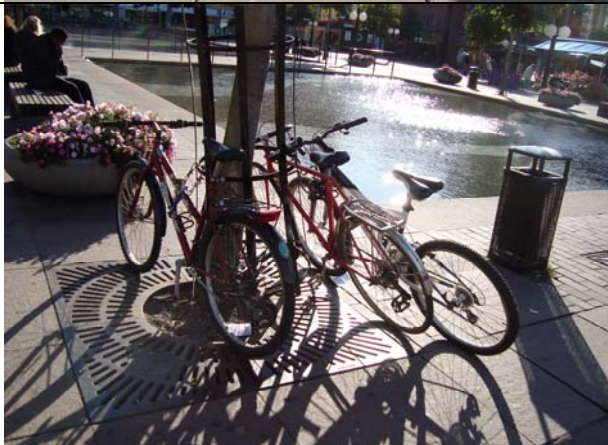
| Skärholmen | 66 | 41 | 62 % | Kapsylöppnarställ vid ingång vid bussterminalen. Vid uppgång till torget finns ingen ordnad cykelparkering och cyklar står fritt uppställda mot trädskydd och stolpar. | |

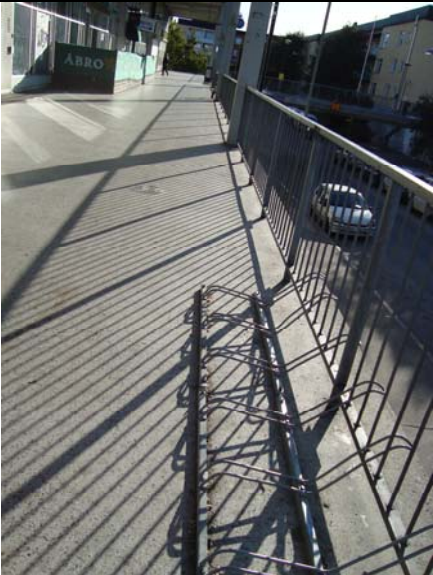
| Vårberg | 66 | 47 | 71 % | <p>Utanför södra ingången finns ett framhjuls-låsningsställ som inte används. Istället står cyklar mot det räcke som går längs gångbron som stationsutgången ansluter till. Vid den nordvästra ingången finns 45 ställ av framhjuls-låsningsmodell.</p> | |

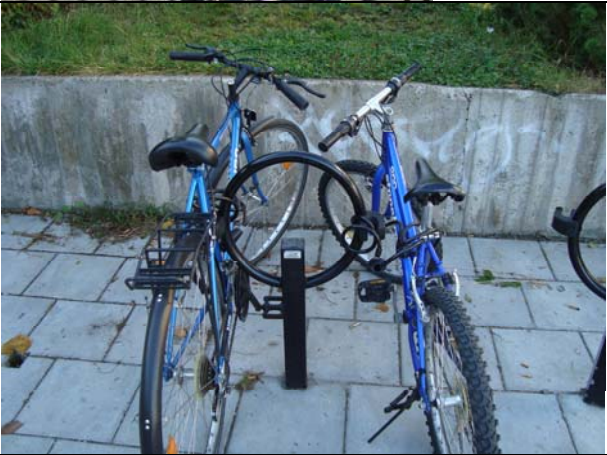
| Vårby gård | 48 | 11 | 23 % | <p>Vid sydöstra ingången finns 30 ställ av framhjuls-låsningsmodell. Vid västra ingången på torget finns 9 ställ som liknar kapsylöppnarmodellen men har rundare form. Plats för 18 cyklar.</p> | |

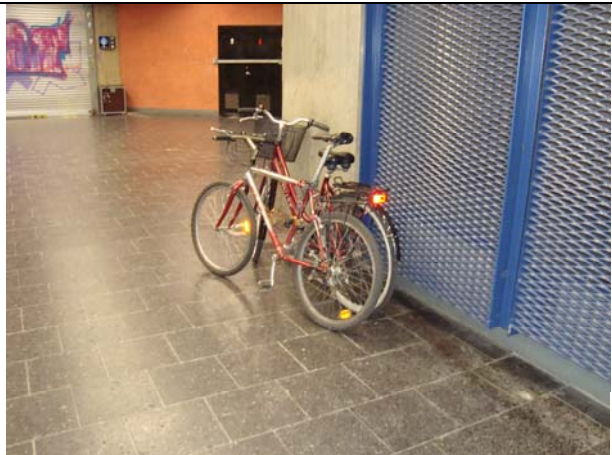
| Masmo | 0 | 4 | Cykelparkering saknas | Cykelparkering saknas och ett fåtal cyklar står utanför stationsingång och även inne i stationsbyggnadens tunnel som leder mot spärrarna. | |

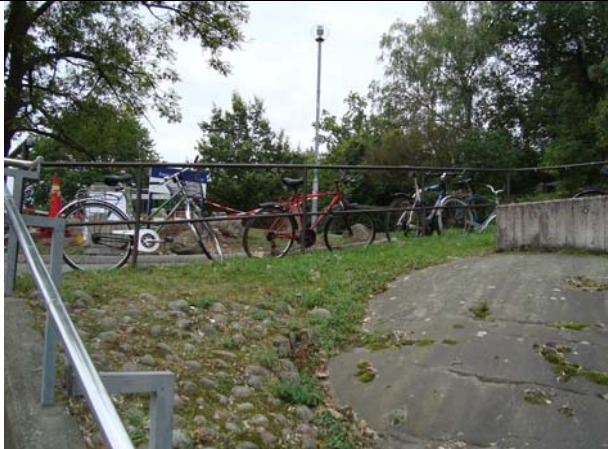
| Universitetet | 68 | 68 | 100 % | Vid T-baneingången står cyklar uppställda intill räcke vid gångbanan. Vid busshållplatsen finns 68 ställ av framhjulslåsningsmodell med kompletterande bygel som möjliggör ramlåsning. Platserna för cykeluppställning har troligen även andra målpunkter än T-baneingång. | |

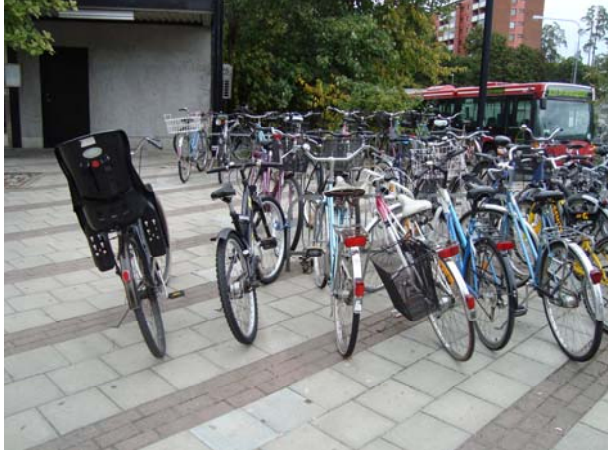
| Bergshamra | 141 | 97 | 69 % | Trångt med cyklar på torget framför norra stationsingången, med överfulla framhjulslåsningsställ. Bakom ingången vid busshållplatser finns knapps några cyklar i de välutrustade parkeringarna med tak. Vid södra ingången är det fullt och det finns även cyklar utanför de framhjulslåsningsställ som finns. | |

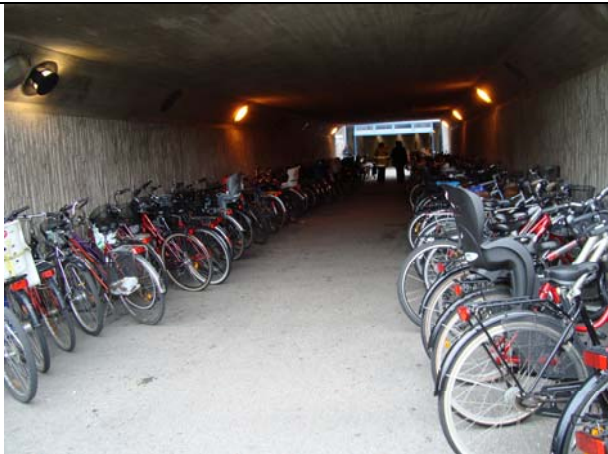
| Danderyds sjukhus | 162 | 331 | 204 % | <p>Övervägande stor mängd cyklar på parkeringarna vid de olika uppgångarna. Vid bussterminalen räcker inte ställen till och cyklar står i gångbana och på ytan precis framför stationsingång. Vid norra ingången finns en cykelparkering under tak som nästan är maximalt nyttjad. I den tunnel som leder till norra ingången finns 50 framhjulslåsningsställ på ena sidan och på den andra står ett hundra tal cyklar fritt uppställda. Totalt är det 180 cyklar i tunneln.</p> | |

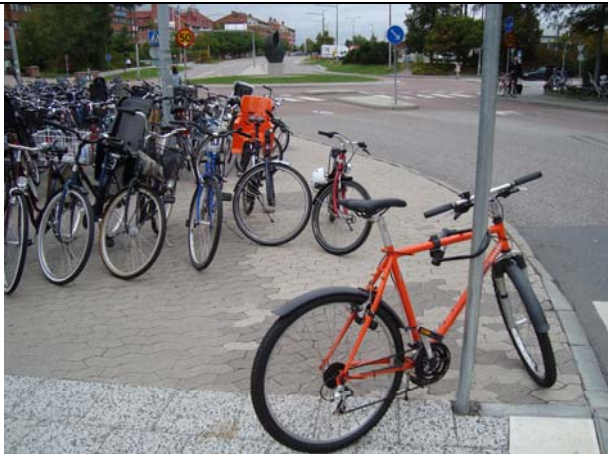
| Mörby centrum | 181 | 291 | 161 % | Överfullt med cyklar på den ö<br>framför bilparkering. Glesare i<br>ställen närmre<br>stationsingången. En cirkel<br>med 30 framhjulshållare står<br>dumt placerad mot en vägg,<br>vilket gör att inte alla hållare<br>kan användas. | |

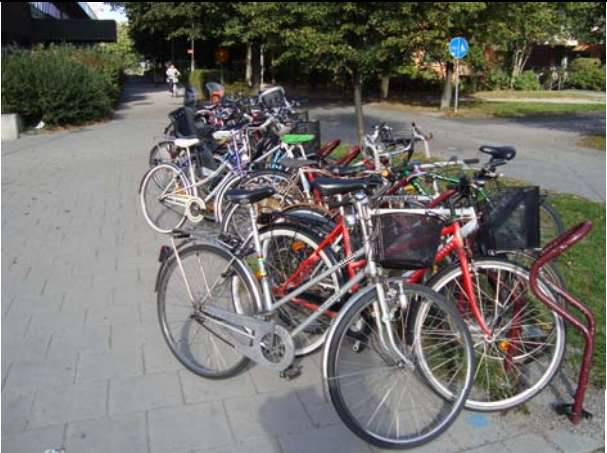
| Huvudsta | 31 | 29 | 94 % | Cykelparkeringar vid stationens ingångar. På norra sidan är ställets framhjulshållare trasiga och går ej att använda. Ett märkligt placerat framhjulslåsningsställ finns på en trappavsats vid den södra ingången. | |

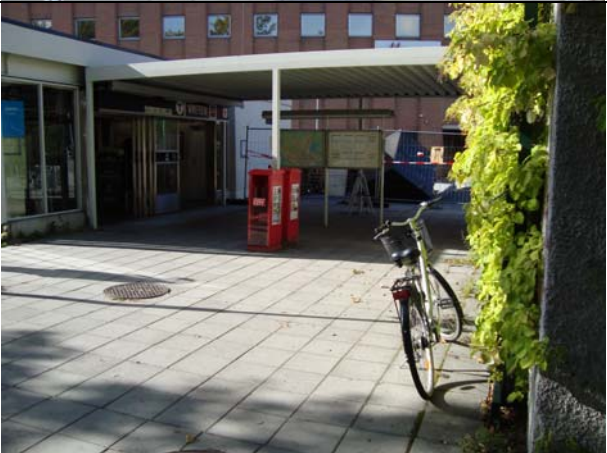
| Vreten | 0 | 5 | Cykelparkering saknas | Cykelparkering saknas. Ett bygge pågår vilket eventuellt är orsaken till detta. | |

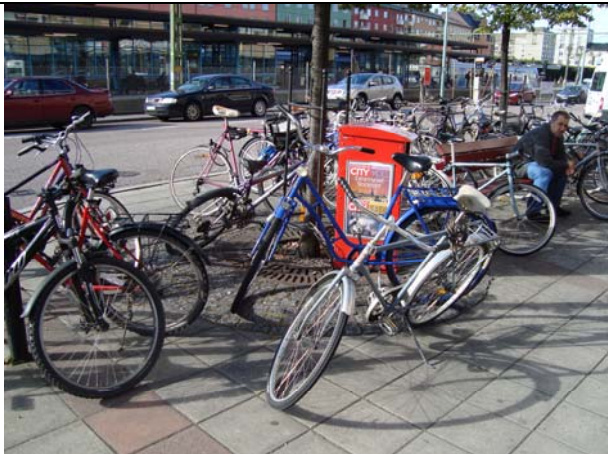
| Sundbybergs centrum | 41 | 154 | 376 % | <p>Mycket ont om cykelparkeringar. På järnvägsgratan finns ett 30-tal ställ, men tre gånger så många cyklar som är parkerade mot stolpar och träd samt ute i gångbanan och under ett väderskyddande tak bakom ena stationsnedgången. Vid uppgång Landvägen finns ingen cykelparkering. En tidigare parkering verkar ha funnits eftersom ställen står kvar, men plats där cykeln ska stå har blivit vägbana. Istället står ett 60-tal cyklar mot de träd som finns planerade längs trottoaren och det staket på motsatt sida, vilket gör gångbanan smal och svårframkomlig.</p> | |

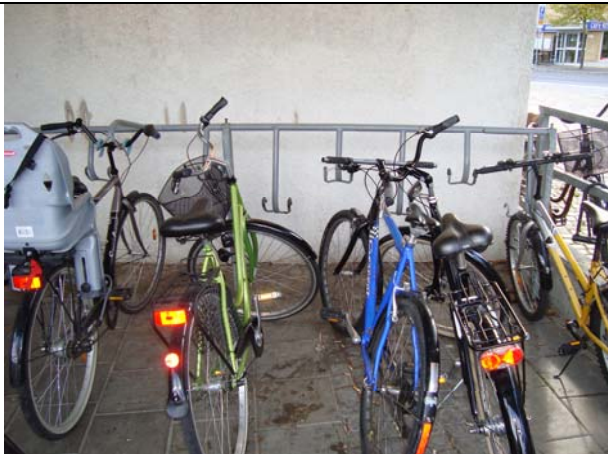
| Rissne | 24 | 23 | 96 % | 19 parkeringsplatser där cykelns styre ska sättas i krokar. Oklar användning och endast en cykel använder stället korrekt. Skyddande tak av stationshuset. | |

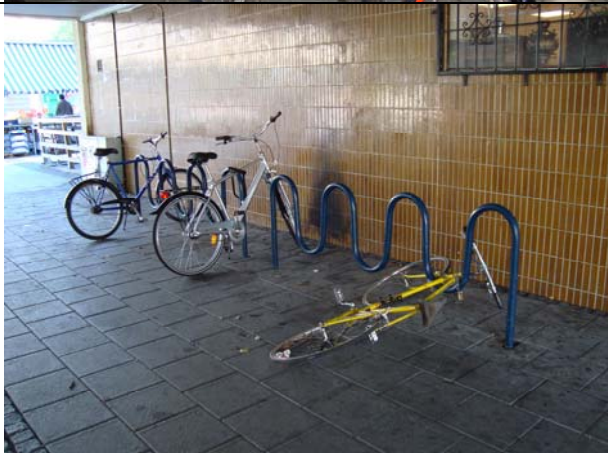
| Rinkeby | 23 | 3 | 13 % | Vid Rinkeby torg står ett vågformat ställ en bit från stationen med 3 cyklar. Vid uppgång Rinkebystråket står inga cyklar i de ställ som finns. | |

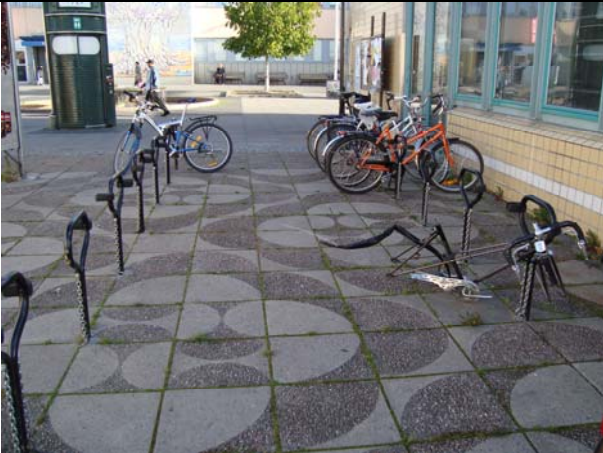
| Tensta | 36 | 6 | 8 % | Vid uppgång Tensta centrum finns ställ av kapsylöppnarmodell med plats för 36 cyklar. Någon är trasig. Vid den andra uppgången finns varken parkering eller cyklar. | |

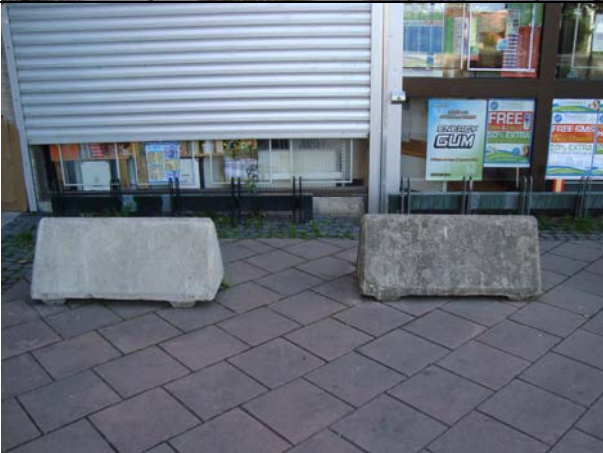
| Hjulsta | 10 | 0 | 0 % | Framhjulslåsningsställen som finns går inte att använda eftersom ett betongstopp är placerat precis framför. | |

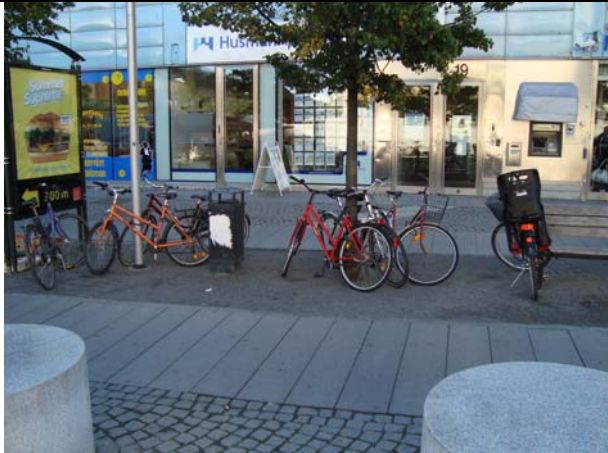
| Kista | 342 | 172 | 50 % | Flera ingångar och cykelparkeringar. Troligen används parkeringarna med både T-banan och Köpcentret som målpunkt. Vid norra ingången står 195 framhjulslåsningssställ i en relativt otrevlig miljö mellan köpcenter- och T-baneingång. Mörkt och avses och ingen naturlig cykelväg passerar. Knappt några cyklar. På Kista torg finns ett 40-tal ställ, vilket inte räcker och flertalet cyklar står på torget; mot träd och stolpar. Även vid den södra, nedre ingången är det fullt i ställen. | |

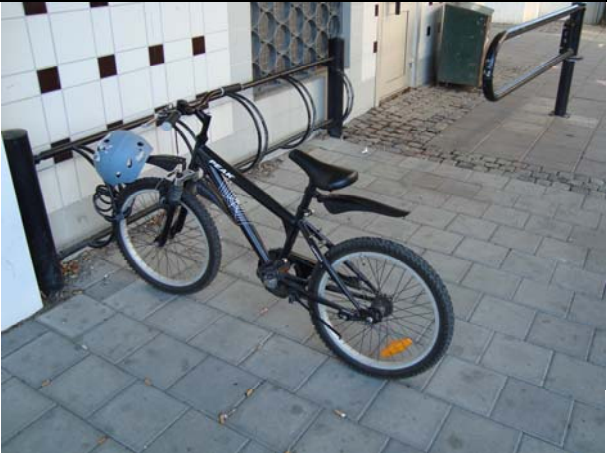
| Husby | 10 | 1 | 10 % | Framhjulslåsningsställ vid de två uppgångarna. | |

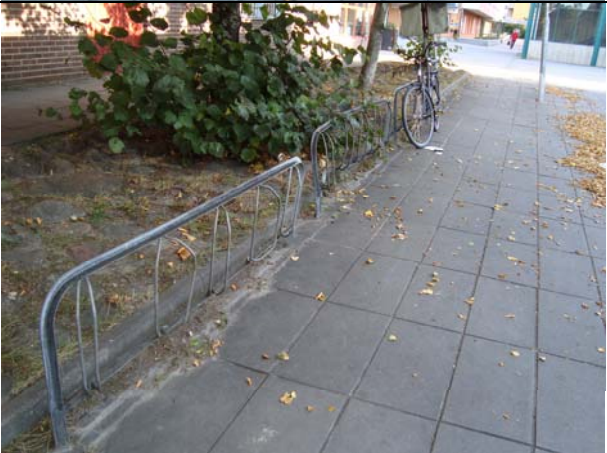
| Akalla | 50 | 20 | 40 % | Ett 20-tal pollare med ramlåsningsmöjlighet vid de båda uppgångarna. Vid uppgång mot Sibeliushallen 16 B finns ett ställ av framhjulslåsningsmodell med många trasiga hållare. | |
