## **Cykelparkera vid pendeltåget**

En inventering av cykelparkeringsmöjligheter vid pendeltågstationer

AUGUSTI 2009

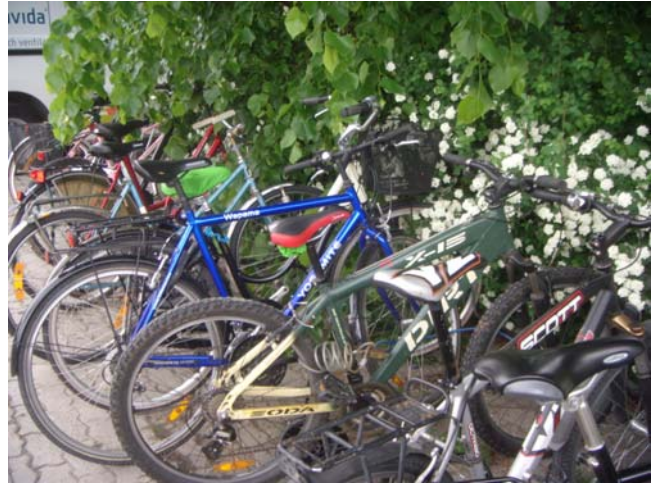
A. Flertalet trasiga ställ och växtlighet som gör vissa ställ otillgängliga.

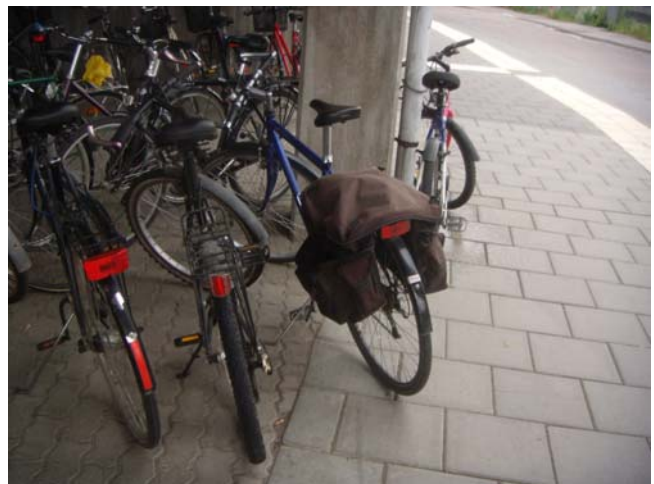
B. Trångt, mörkt och trasiga ställ under trappan till stationsingången.

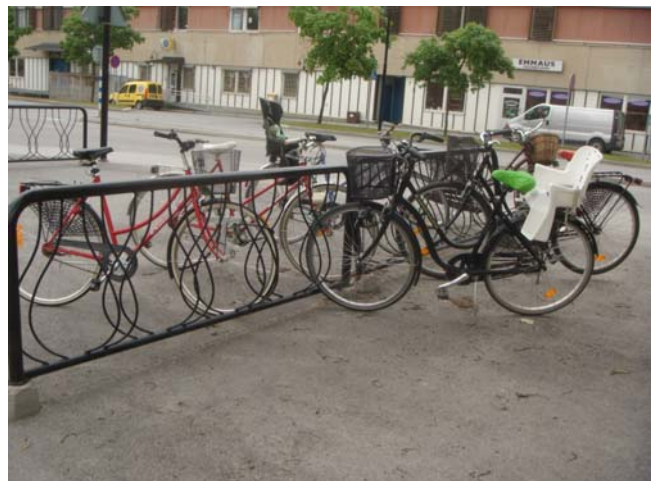
C. Nya ställ med möjlighet att låsa fast framhjul och ram. Är ej fullbelagda vilket kan ha med placeringen relativt långt från stationsingången att göra.

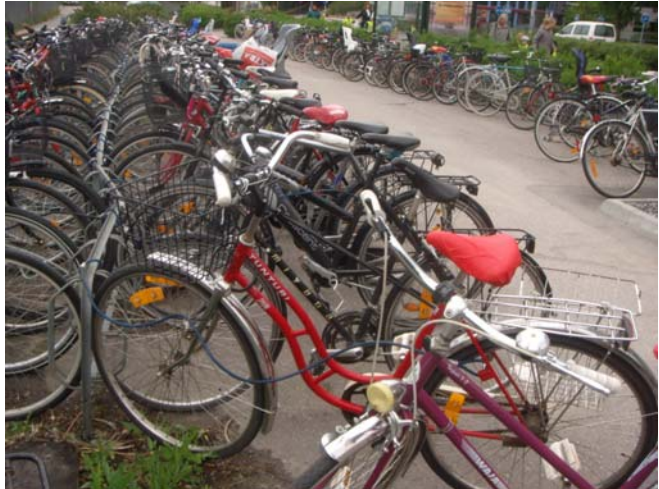
A. Fullt i cykelställen  
nära stationsingången.

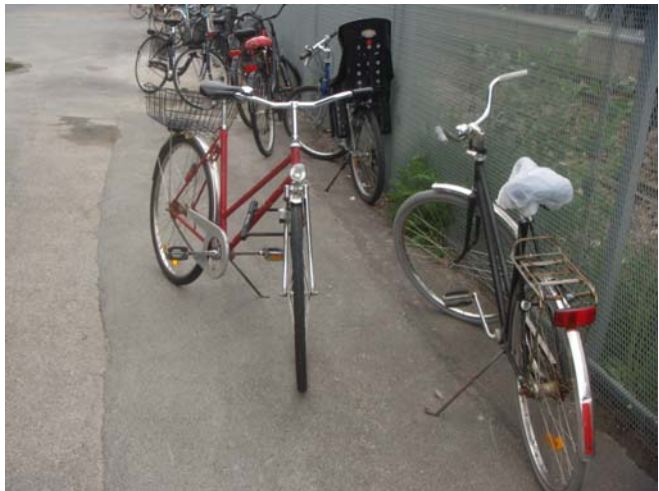
A. Precis vid  
stationsingången står  
ett 50-tal cyklar fritt  
uppställda.

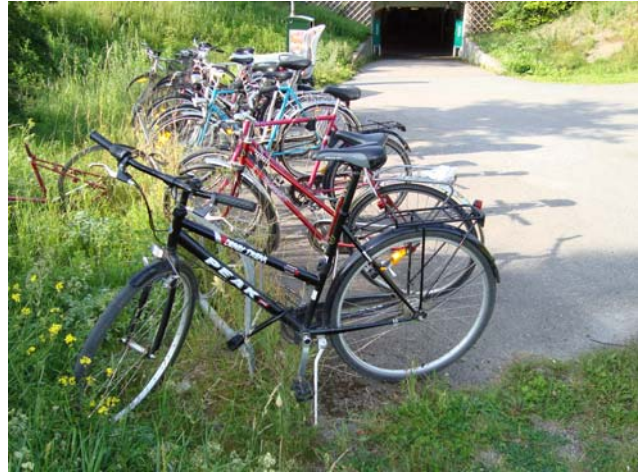
A. I brist på att kunna låsa fast ramen vid vanlig användning av cykelstället, låses ramen fast i ställets fasta konstruktion.

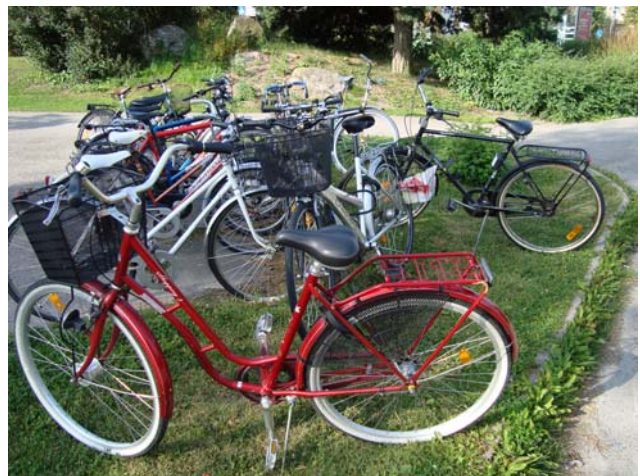
B. Nära stationsingången är det trångt med cyklar och flertalet står uppställda utanför stället.

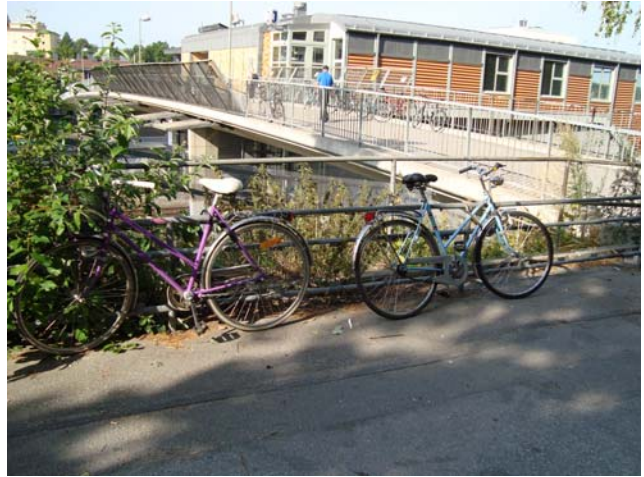
A. Ingen cykelparkering och uppställning sker längs räcket på och vid sidan av gångbron.

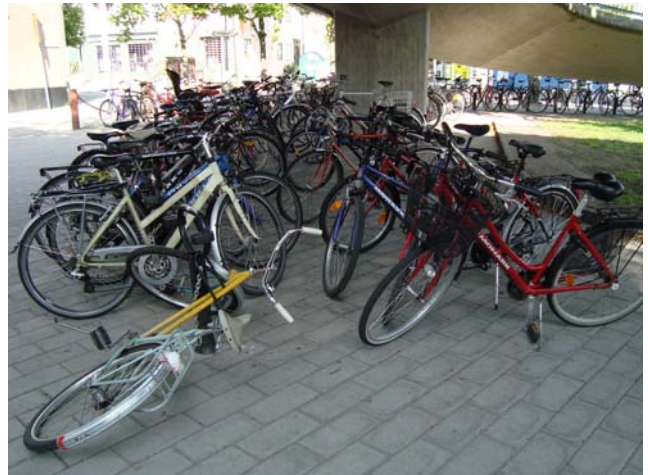
B. Mycket cyklar vid parkeringen under gångbron.

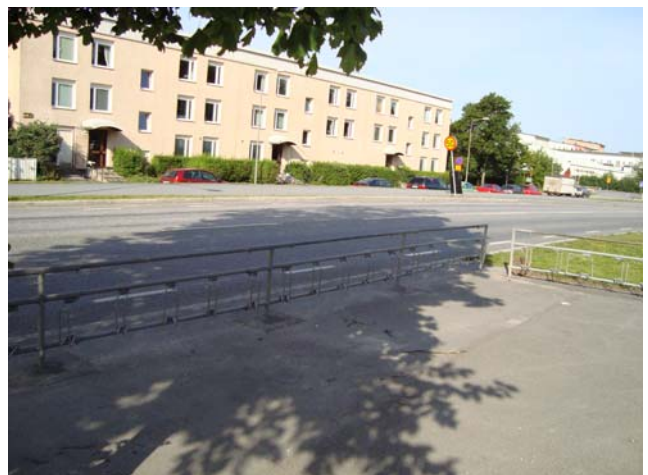
E. Outnyttjade cykelparkeringsplatser längst bort från stationsingången.

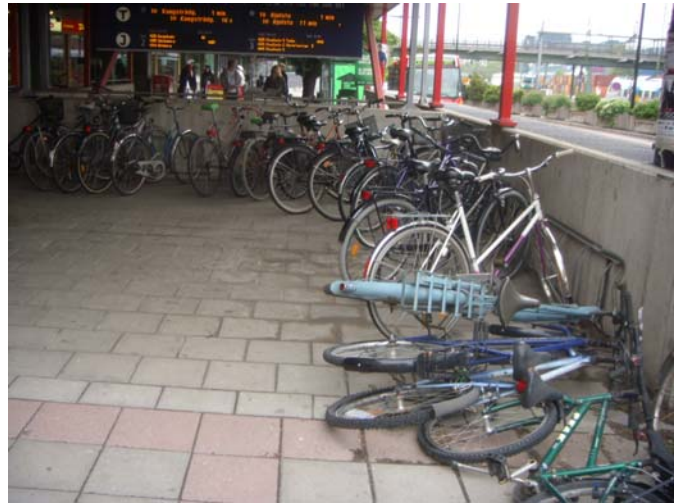
A. Välta cyklar utanför ställ.

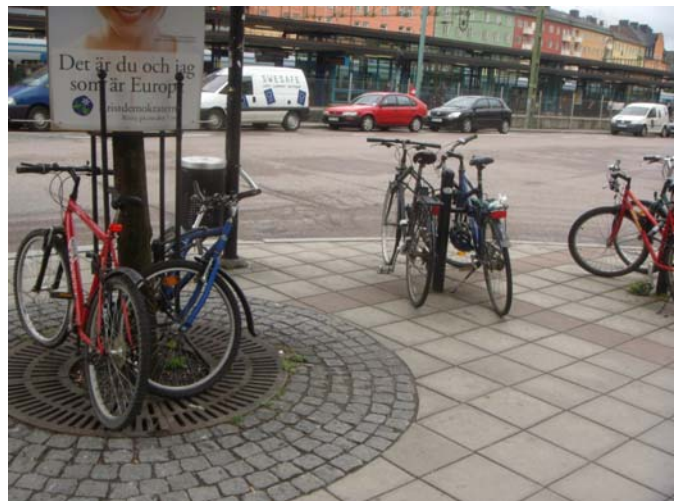
B. Cyklar lutade mot trädskydd i brist på cykelställ.

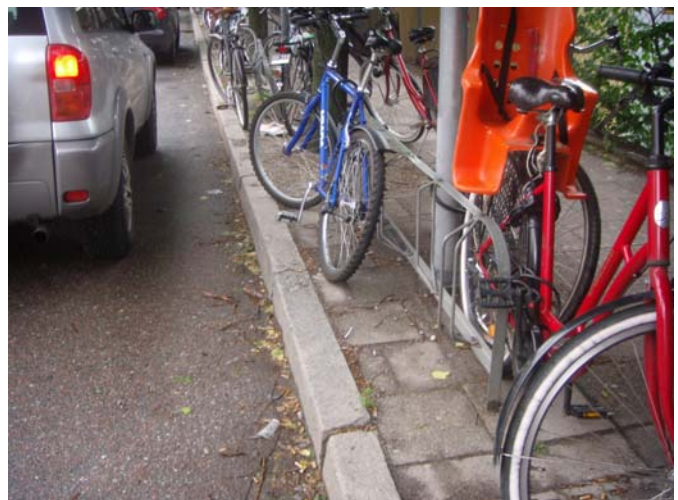
C. Cykelställ som inte går att parkera i. Trångt på gångbanan närmast stationsingång.

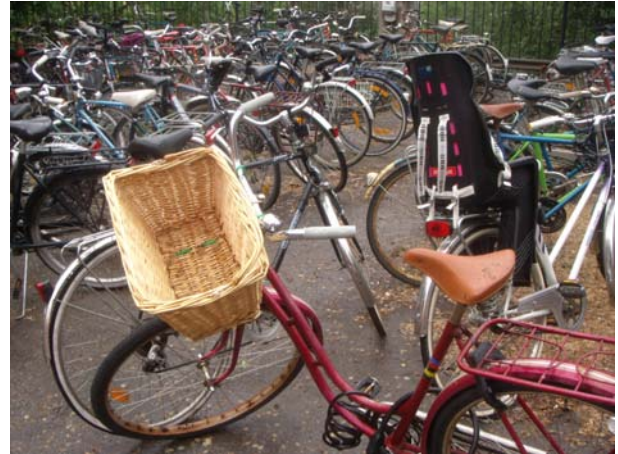
A. Trångt med många cyklar utanför de betongställ som finns att tillgå.

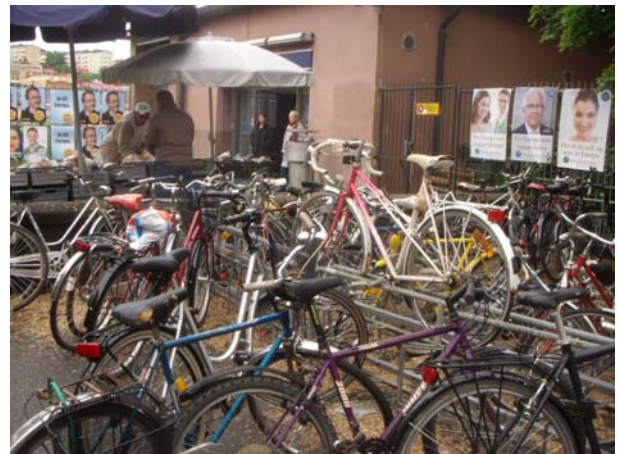
B. Ont om plats och oreda i cykelställen. En utfart ansluter mot cykelparkeringsytan strax till höger om bilden.

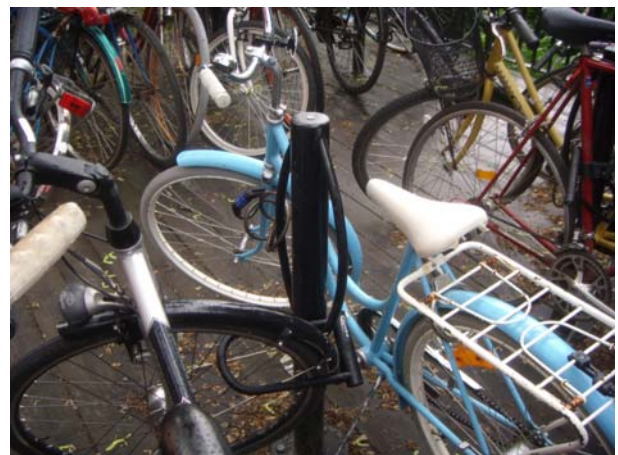
C. Pollare med möjlighet att låsa fast ram. Överskriden kapacitet.

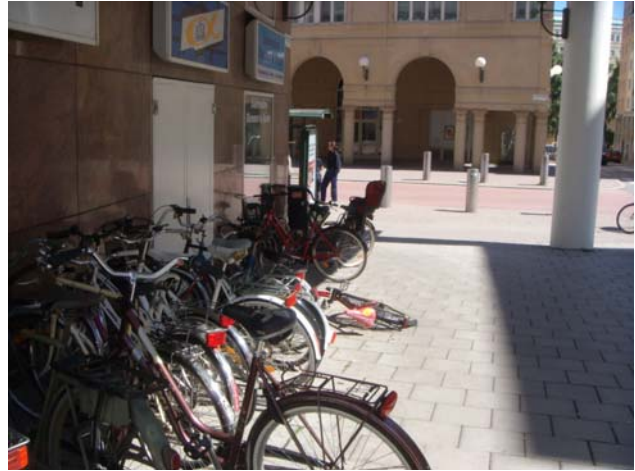
A. Trångt i ställen och välta cyklar, vilket skapar trängsel på gångbanan.

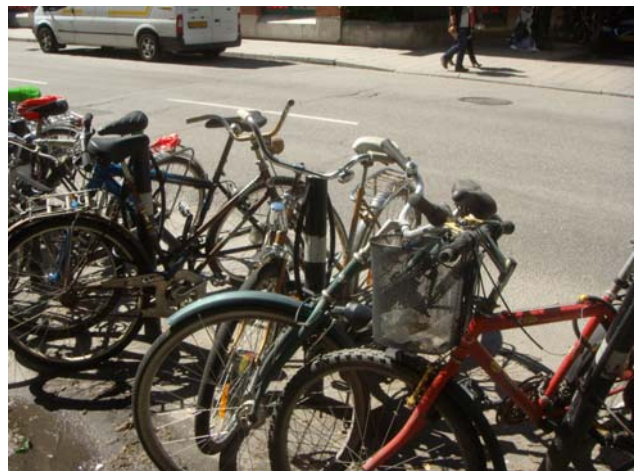
C. Pollare på ett gammalt körfält i gatan med många cyklar.

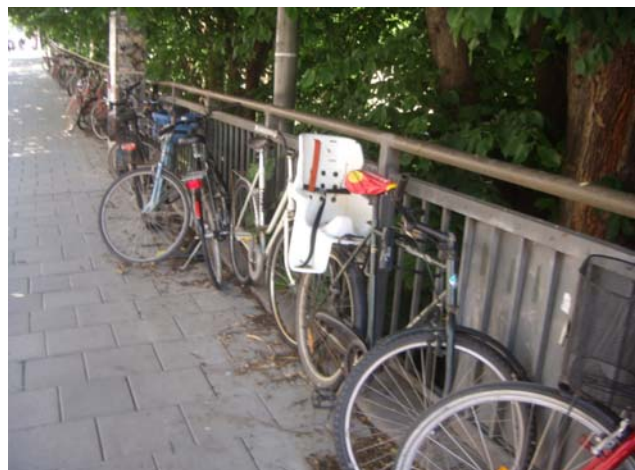
D. Cyklar står parkerade längs räcket mot Södermalmsallén i brist på ordnad cykelparkering.

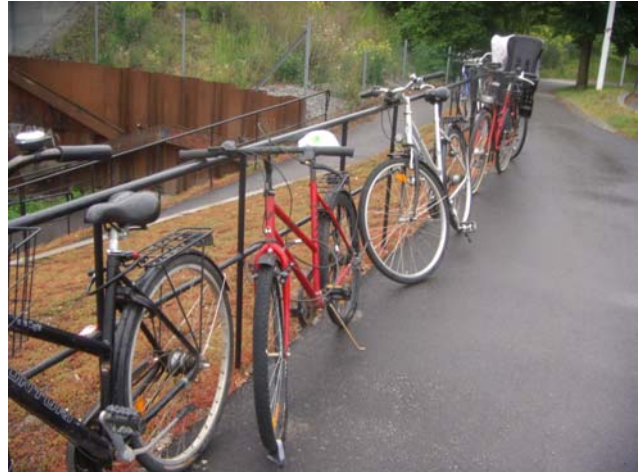
A. Bristen på cykelställ gör att cyklar parkeras längs räcket mot stationen.

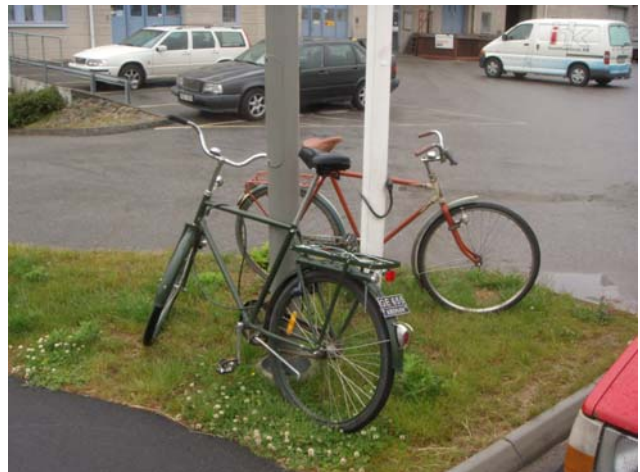
A. Parkering sker även mot stolpar.

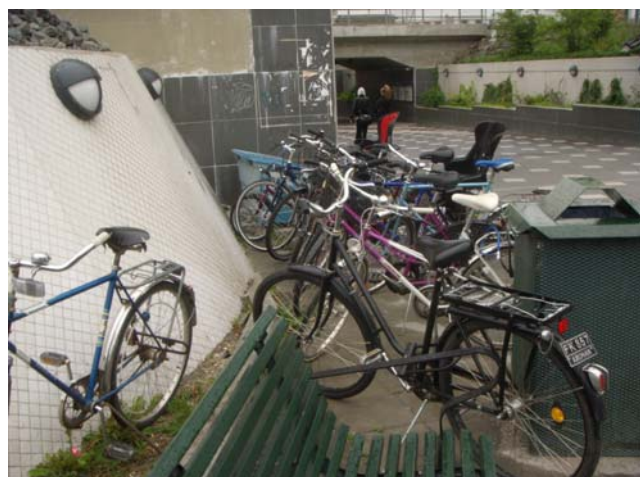
B. Trängseln i cykelställen medför att cyklar står parkerade överallt.

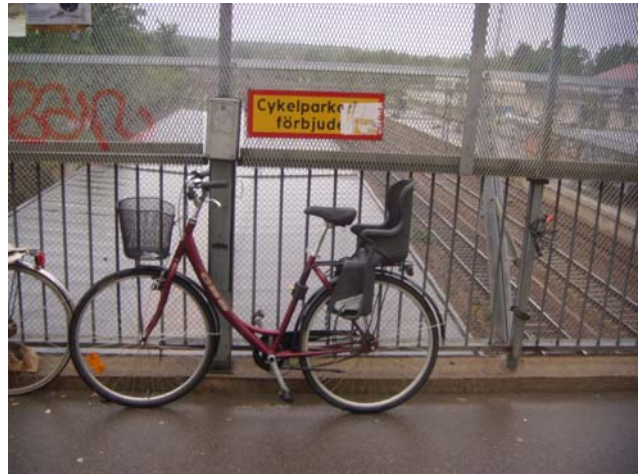
A. Brist på cykelparkering gör att cyklar står uppställda mot gångbrons räcke trots att cykelparkering är förbjuden.

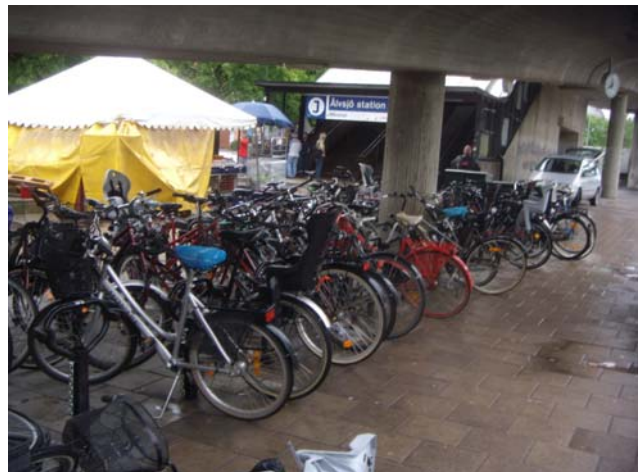
B. Trångt med cyklar under gångbron som fungerar som väderskydd.

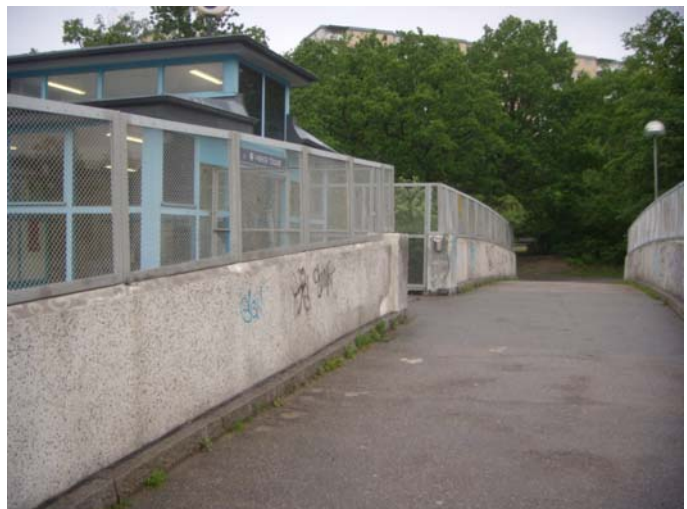
B. Ingen cykelparkering  
finns vid den östra  
stationsingången. Goda  
cykelförbindelser och  
yta för parkering finns.

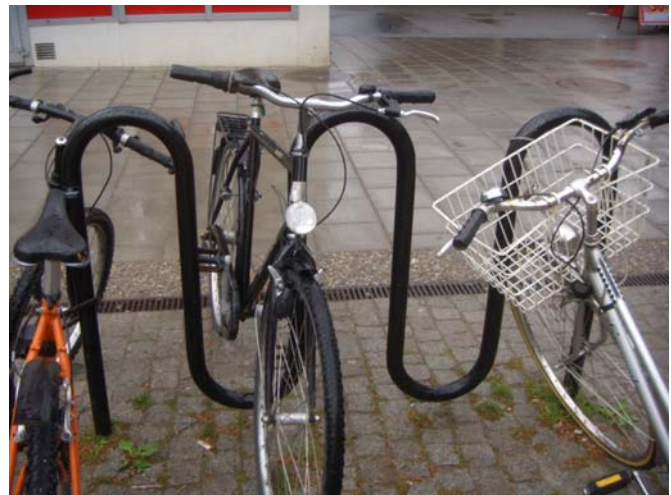
C. Vågformat ställ med svårförståelig användning.

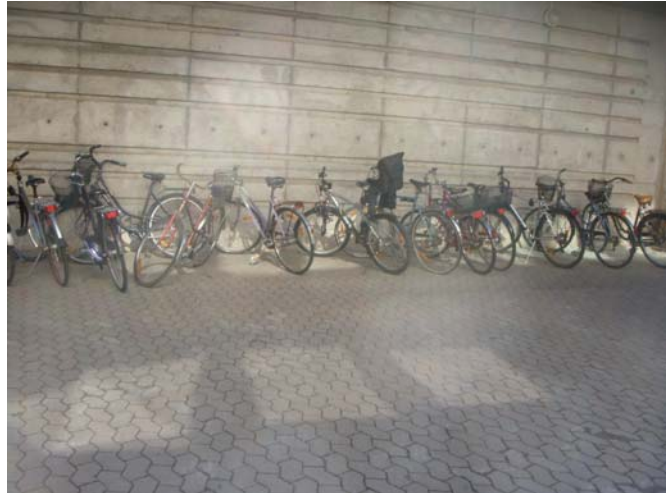
A. I tunneln som leder från stationsingång till centrum och bussterminalen finns ingen ordnad cykelparkering och cyklar står fritt parkerade.

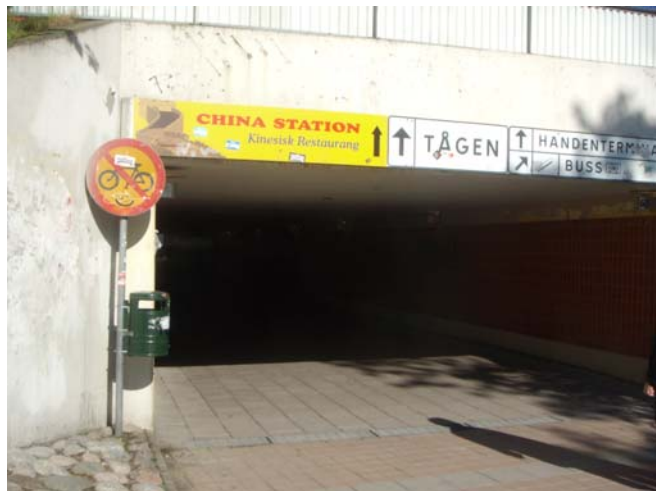
A. Trots cykelförbudet finns det inga parkeringsmöjligheter framför tunnelns början.

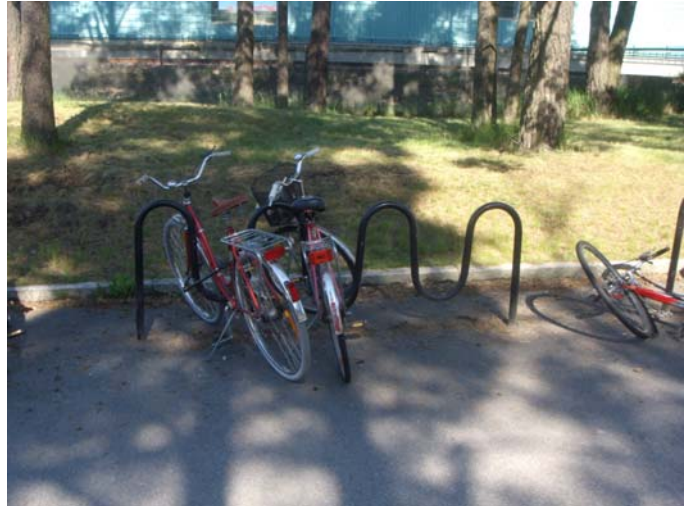
B. Vågformat cykelställ med möjlighet att låsa fast ramen. Om cykeln saknar stöd står den instabilt. Denna typ av cykelställ kräver att cykeln lyfts upp vid parkering.

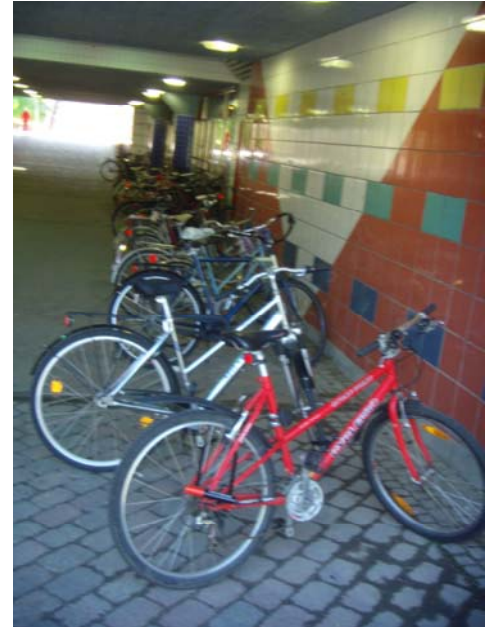
| Antal<br>parkeringsplatser | Antal<br>cyklar | Beläggning | Utrustning/Kvalitet |
|---|---|---|---|
| B. Norra ingången, i<br>tunneln under spår: 0 | 26 | Cykelparkering<br>saknas | Inga cykelställ, men många<br>cyklar står parkerade här nära<br>stationsingången och i skydd<br>från regn. Plats för cykelställ<br>finns. |

B. I tunneln under spåret finns ingen ordnad cykelparkering men ett 20-tal cyklar står uppställda på denna attraktiva plats nära stationsingång och i skydd från regn.

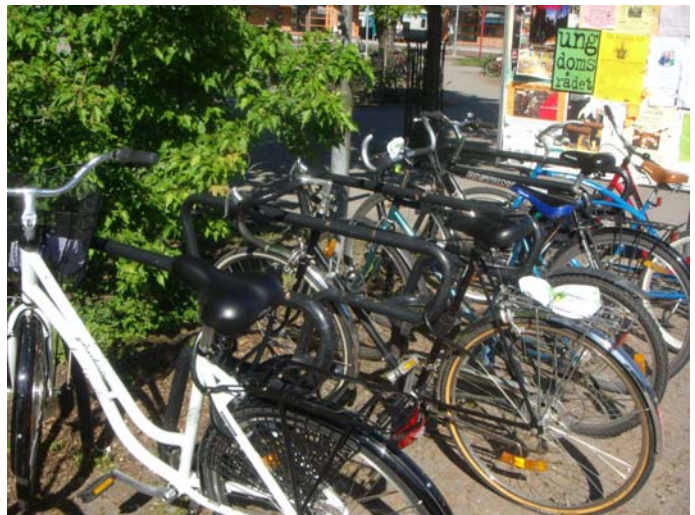
D. Säker cykelställstyp med räckle där ramen kan låsas fast.

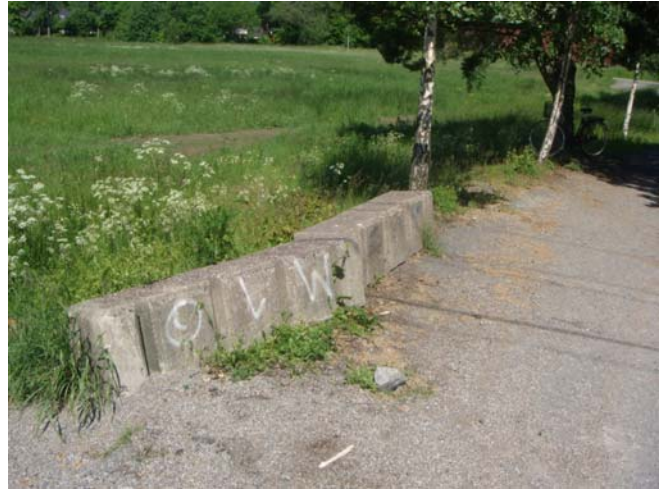
| Antal parkeringsplatser | Antal cyklar | Beläggning | Utrustning/Kvalitet |
|---|---|---|---|
| Nordväst om plattform: 8 | 1 | 13 % | Betongställ för 8 cyklar, i vilket inga cyklar finns parkerade. Den enda cykeln står mot ett träd bakom. Plats för bättre cykelparkering finns. |

Slitna och outnyttjade  
betongställ vid  
plattformen.

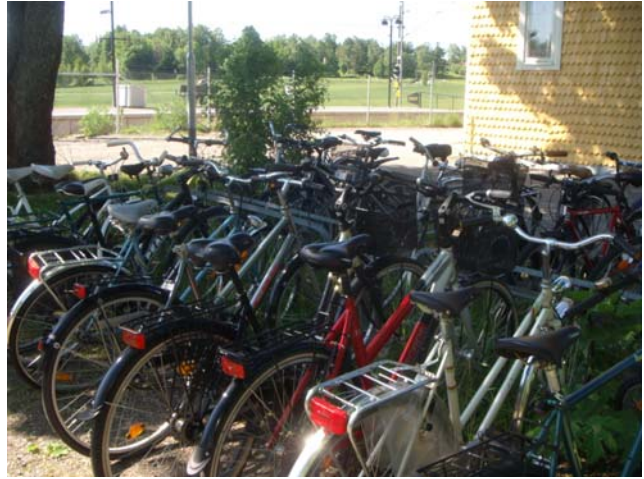
| Antal<br>parkeringsplatser | Antal<br>cyklar | Beläggning | Utrustning/Kvalitet |
|---|---|---|---|
| Vid det gamla<br>stationshuset: 30 | 32 | 107 % | Framhjulslåsningsmodell.<br>Många cyklar. |

Fullbelagt på  
cykelparkeringen.

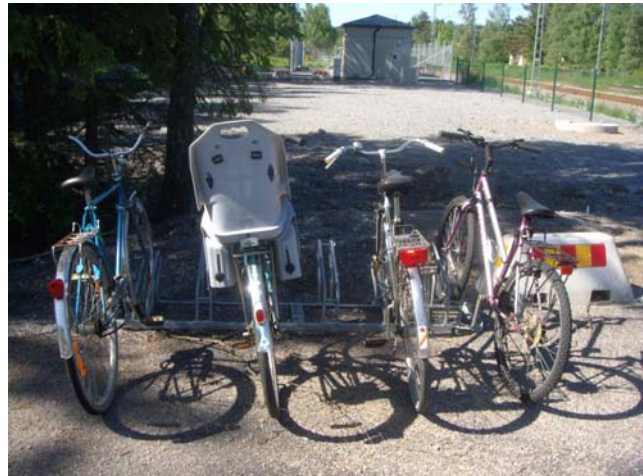
| Antal parkeringsplatser | Antal cyklar | Beläggning | Utrustning/Kvalitet |
|---|---|---|---|
| 6 | 4 | 67 % | Ställ av framhjulslåsningsmodell med varannan hjulhållare upphöjd. Stället är inte förankrat i marken. |

Cykelställ med framhjulsåsning som inte sitter fast i marken.

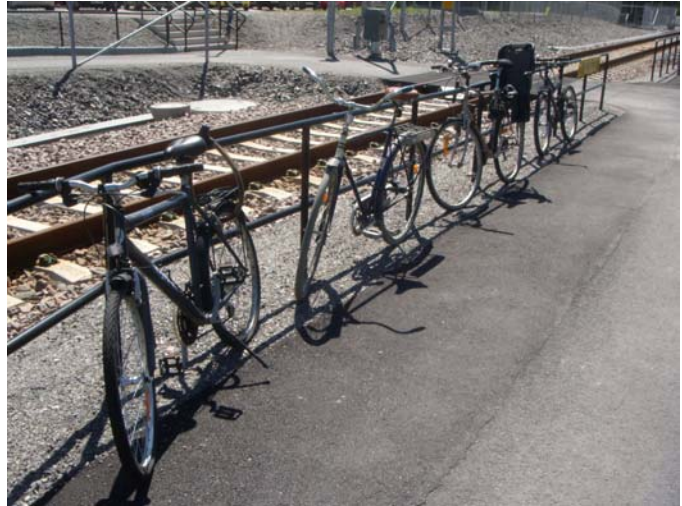
| Antal parkeringsplatser | Antal cyklar | Beläggning | Utrustning/Kvalitet |
|---|---|---|---|
| Ingen cykelparkering | 7 | Cykelparkering saknas | Ingen cykelparkering i anslutning till plattform. Cyklar står uppställda mot det räcke som delar av stationsområdet från anslutande gångbana på västra sidan samt mot staket på östra sidan. Plats för cykelparkering finns. |

Ingen ordnad  
cykelparkering finns  
och cyklar står  
uppställda mot det  
räcke som avgränsar  
spårområdet.

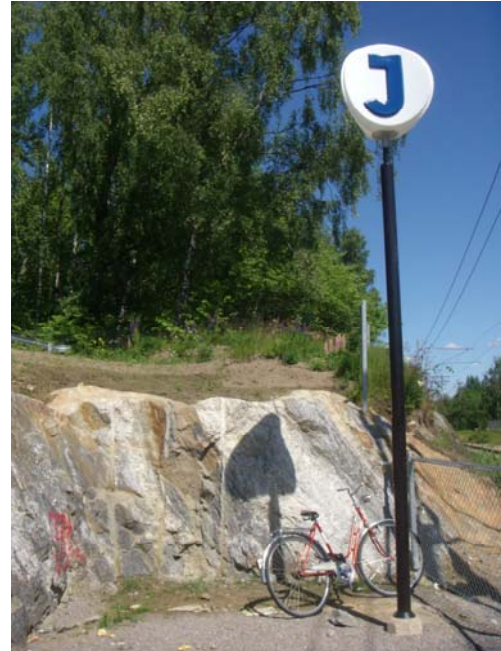
| Antal parkeringsplatser | Antal cyklar | Beläggning | Utrustning/Kvalitet |
|---|---|---|---|
| A. Norra plattformsingången: 0 | 1 | Cykelparkering saknas | Inga cykelställ intill ingången vid norra sidan. En cykel står parkerad mot lyktstolpe. Plats för cykelställ finns. |

A. Ingen cykelparkering vid  
plattformens norra ingång.

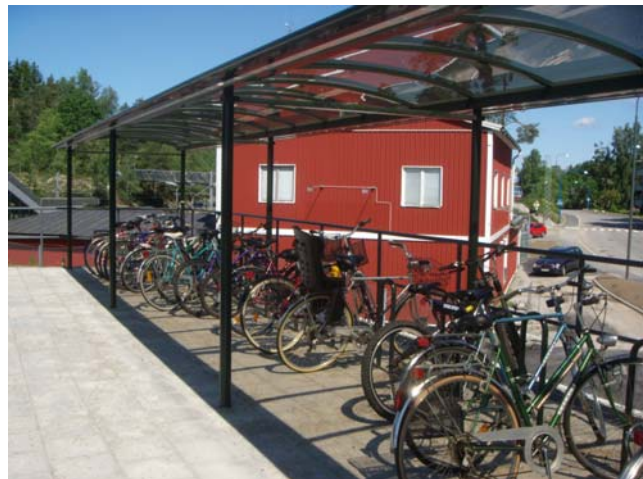
C. Nyanlagd  
cykelparkering i  
anslutning till den nya  
stationsingången och  
vänthallen vid  
plattformens södra sida.

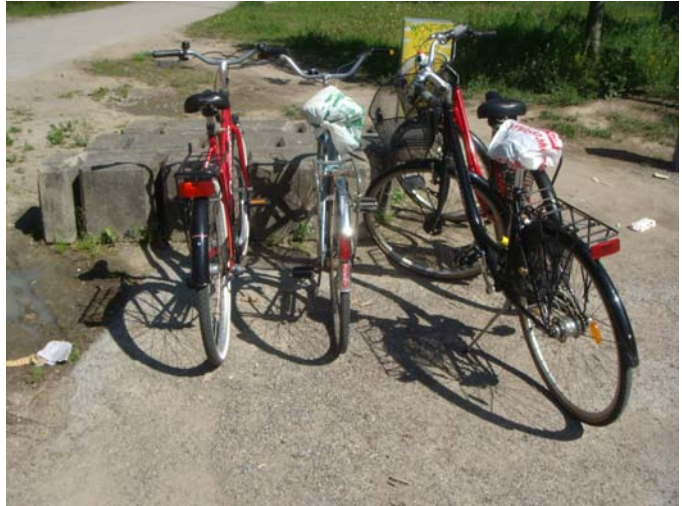
| Antal<br>parkeringsplatser | Antal<br>cyklar | Beläggning | Utrustning/Kvalitet |
|---|---|---|---|
| Väster om spåret: 12 | 5 | 42 % | Betongställ som ej sitter fast i marken och flertalet är välta eller flyttade och därmed obrukbara. På östra sidan om spåret finns inga cykelställ och cyklar står lutade mot träd. |

Betongställ på  
plattformens västra  
sida. Cykelställen är  
flyttade och vissa har  
välts.

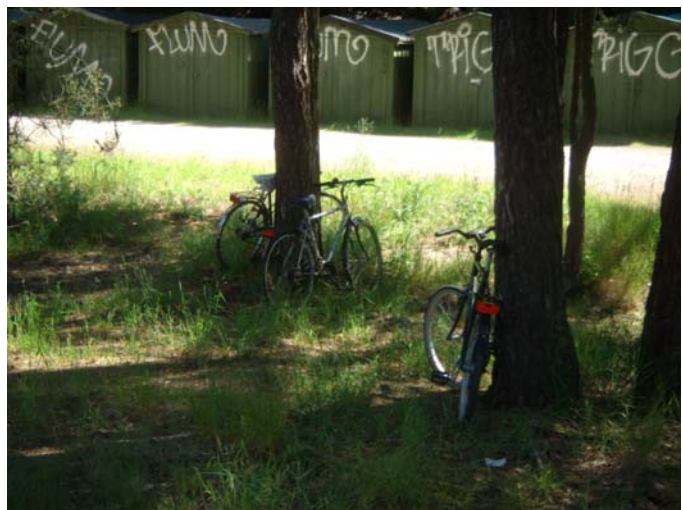
På plattformens östra  
sida finns inga ställ och  
cyklar står parkerade  
mot träden.

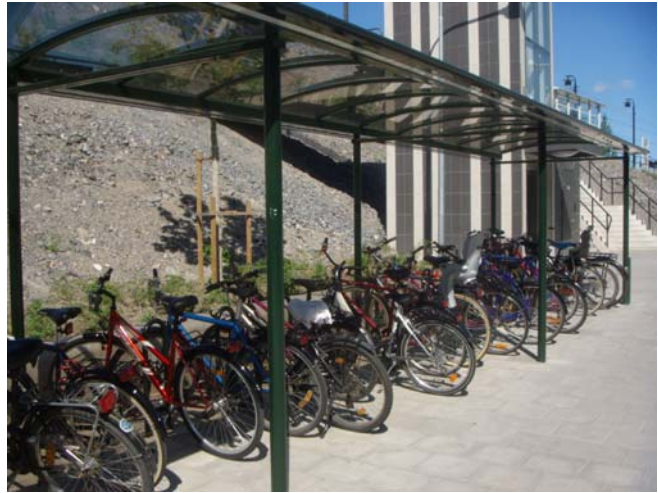
B. Ny cykelparkering med  
ljusgenomsläppligt tak  
och  
ramlåsningsmöjligheter.

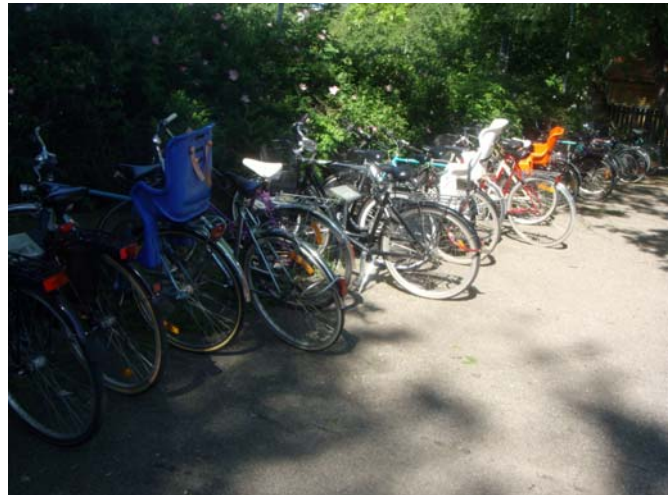
| Antal<br>parkeringsplatser | Antal<br>cyklar | Beläggning | Utrustning/Kvalitet |
|---|---|---|---|
| Väster om plattform:<br>40 | 25 | 63 % | Pollare med kedja som möjliggör fastlåsning av cykeln. Dålig belysning och risiga buskage som gör platsen otrygg kvällstid. |

Omgivande buskage växer in över cykelställen vilket gör platsen undanskymd och mörk.

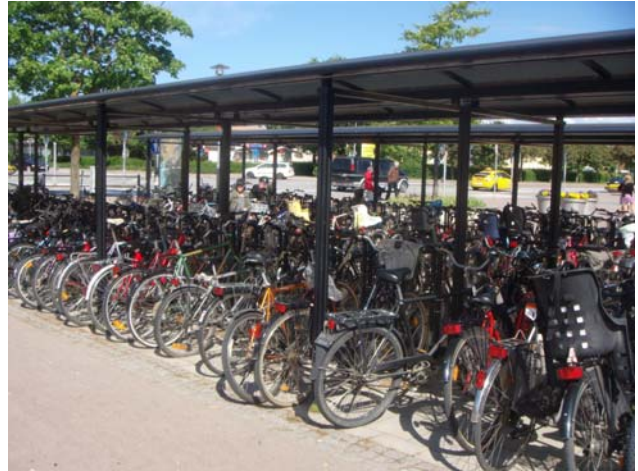
| Antal parkeringsplatser | Antal cyklar | Beläggning | Utrustning/Kvalitet |
|---|---|---|---|
| B. Nordväst om ingången:<br>184 | 202 | 110 % | 160 platser under tak med kedja att dra ut och låsa fast cykeln i. 24 platser av framhjulslåsningsmodell. Trångt, speciellt under taket. |

B. Mycket cyklar i de ställ som väderskyddas av tak och ger möjlighet att låsa fast ramen.

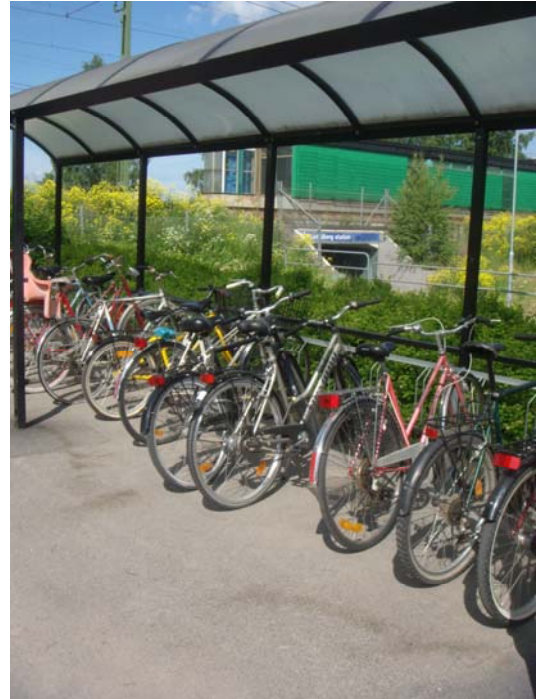
A. Ställ med väderskyddande tak.

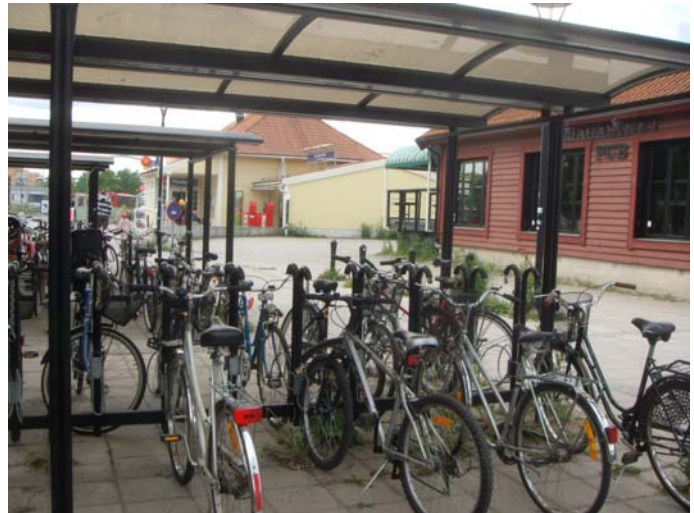
B. Säker cykelparkering  
under tak med kedja som  
möjliggör fastlåsning av  
ramen med bygellås.

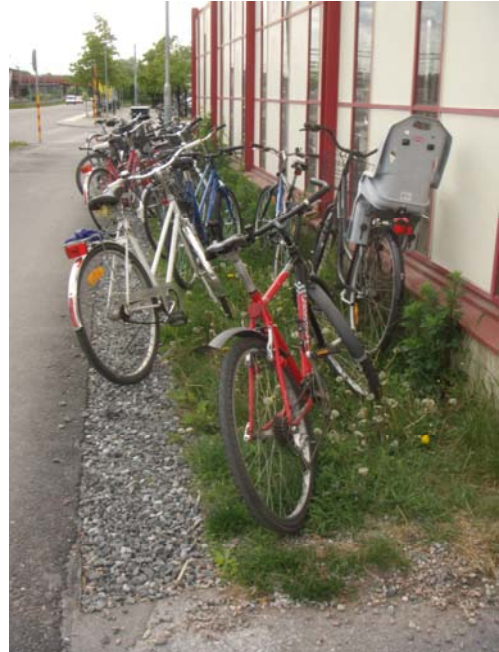
| Antal parkeringsplatser | Antal cyklar | Beläggning | Utrustning/Kvalitet |
|---|---|---|---|
| B. Norra ingången, väster om spåret: 134 | 129 | 96 % | 50 ställ utan tak av framhjulslåsningsmodell, av vilka de bortresta är placerade relativt långt från stationsingång närmre busshållplatser. Parkering sker i de ställ närmre stationen. 60 ställ med tak och framhjulslåsnings.. 24 ställ utan tak och framhjulslåsnings. Dessa är nära stationsingång och många cyklar trängs här. Precis intill stationsingången, där inget cykelställ finns utplacerat står 21 cyklar. |

B. Cyklar står fritt parkerade precis intill stationsingångens vägg.

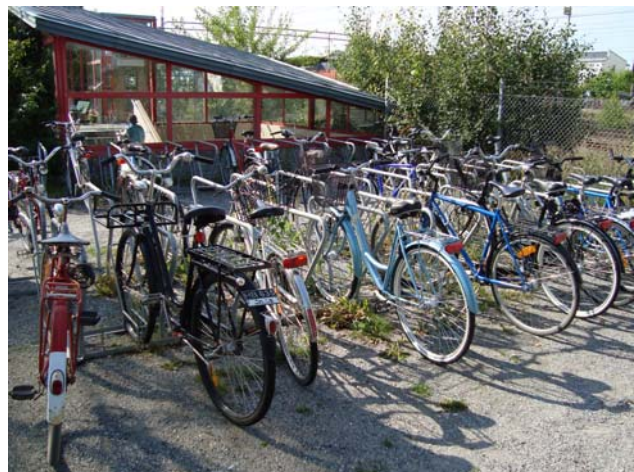
| Antal parkeringsplatser | Antal cyklar | Beläggning | Utrustning/Kvalitet |
|---|---|---|---|
| D. Norra ingången, öster om spåren, bakom ingång: 57 | 26 | 46 % | 45 ställ med hållare för framhjulet och ett räcke där ram kan låsas fast. 12 ställ av framhjulslåsningsmodell varav vissa har vajrar. Flera vajrar är trasiga. |

D. Säkra cykelställ försedda med hållare för framhjulet samt ett räcke där ramen kan låsas fast.

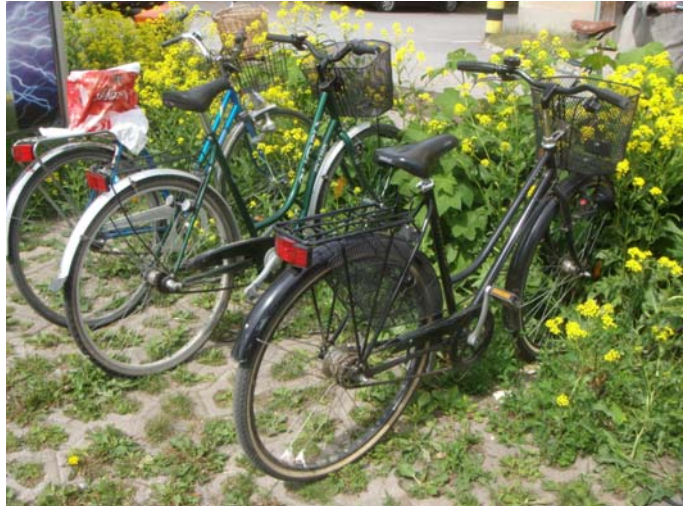
| Antal parkeringsplatser | Antal cyklar | Beläggning | Utrustning/Kvalitet |
|---|---|---|---|
| B. Sydväst om ingång: 24 | 14 | 58 % | Framhjulsåsning och vajer. Vid de 12 närmsta ställen är det trångt och extra cyklar står parkerade mot stället baksida. Stället var överbevuxet av växtlighet. De övriga 12 finns bakom ett buskage och är svåra att upptäcka. Inga cyklar fanns där. Dålig belysning. Ställen står relativt långt från ingången. Plats för cykelställ finns i den tunnel som leder gående och cyklist under bilväg och spår. |

B. Dåligt underhållen vegetation gör cykelparkeringen svårtillgänglig.

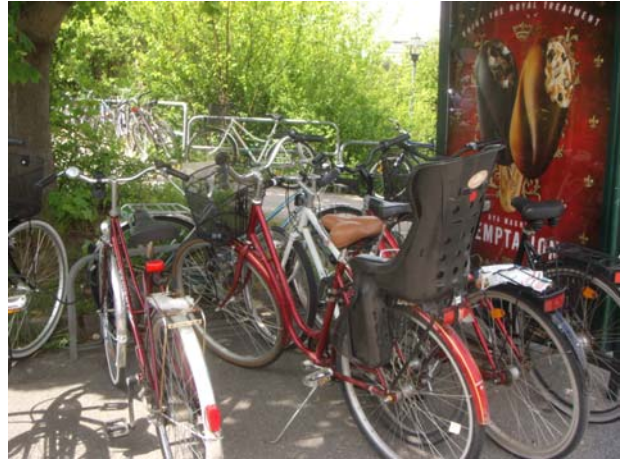
| Antal parkeringsplatser | Antal cyklar | Beläggning | Utrustning/Kvalitet |
|---|---|---|---|
| A. Öster om ingång, söder om gångväg: 30 | 52 | 173 % | Framhjulslåsningmodell med vajer. Ett ställ för 5 cyklar har vält. I vissa ställ saknas vajer. De extra cyklarna är fastlåsta i staketet mot bilparkeringen. |

A. Cyklar är fastlåsta mot cykelställets konstruktion och mot räcket vid bilparkeringen.

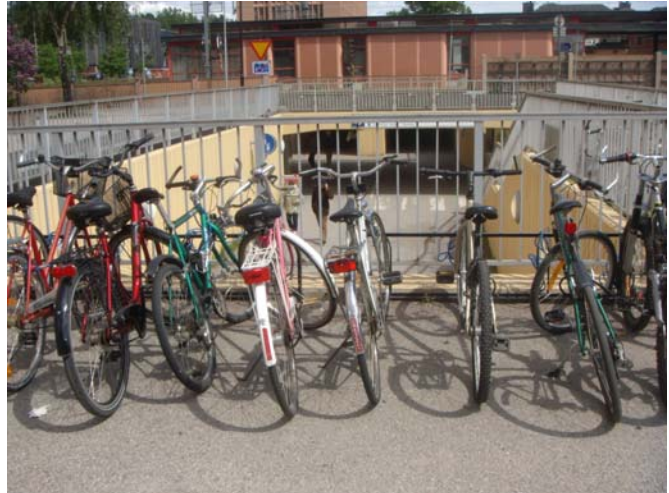
| Antal parkeringsplatser | Antal cyklar | Beläggning | Utrustning/Kvalitet |
|---|---|---|---|
| C. Norra ingången, Väster om ingång, ovan tunneln: 24 | 34 | 142 % | Framhjulsåsning med vajer. Trångt |

C. Trångt i ställen ovan  
gångtunneln.

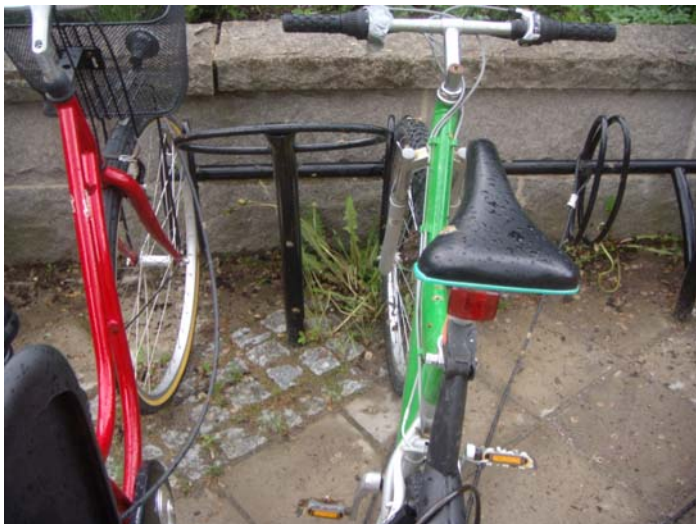
| Antal parkeringsplatser | Antal cyklar | Beläggning | Utrustning/Kvalitet |
|---|---|---|---|
| A. Öster om ingång: 48 | 69 | 144 % | 40 rustika ställ med pollare emellan som möjliggör ramlåsning. 8 ställ av framhjulslåsningmodell med vajer. Ej tak. Mycket cyklar och trångt i ställen. |

A. Ställ med möjlighet  
att låsa fast ramen.

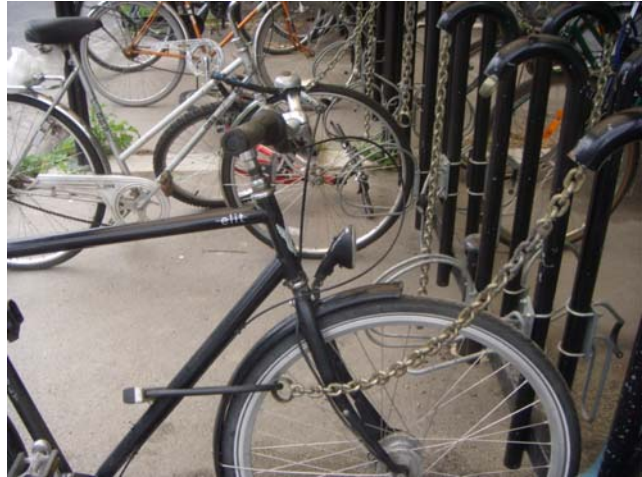
A. Cykelparkering under tak med kedja för att kunna låsa fast ramen med bygellås.

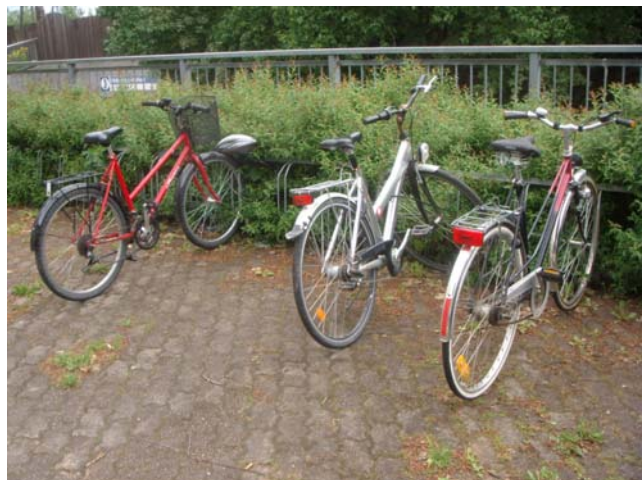
| Antal parkeringsplatser | Antal cyklar | Beläggning | Utrustning/Kvalitet |
|---|---|---|---|
| B. Väster om ingången,<br>Bagartorp: 20 | 4 | 20 % | Framhjulslåsningsmodell.<br>Övervuxen vegetation i ställen. |

B. Dåligt underhållen vegetation växer över cykelställen.

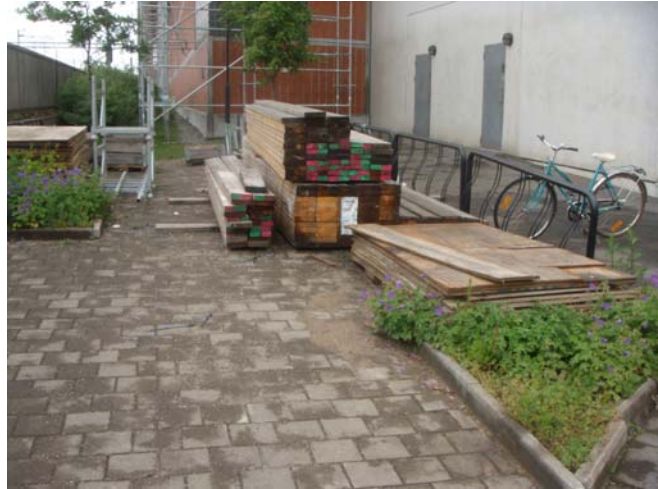
A. Ett närliggande bygge använder cykelparkeringen som upplag och framkomligheten till ställen begränsas.

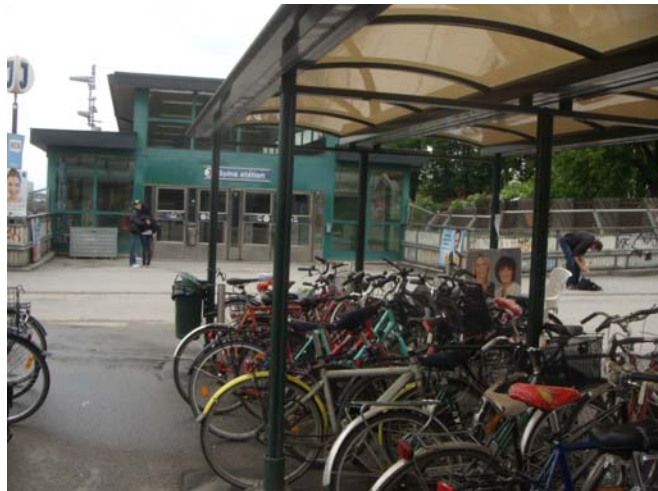
B. Många cyklar nära stationsingången.

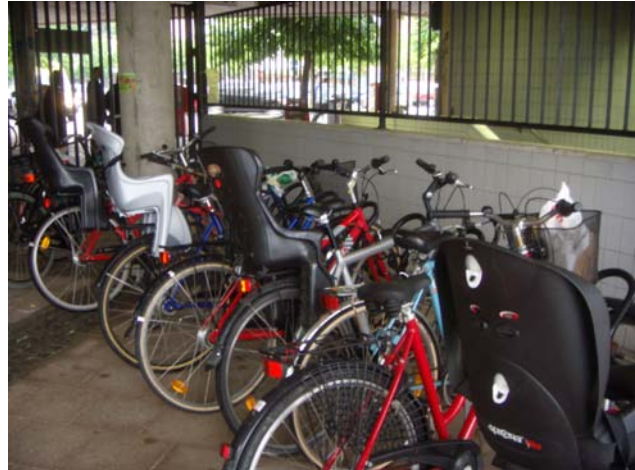
A. Trångt med cyklar  
under taket vid uppgång  
mot centrum.

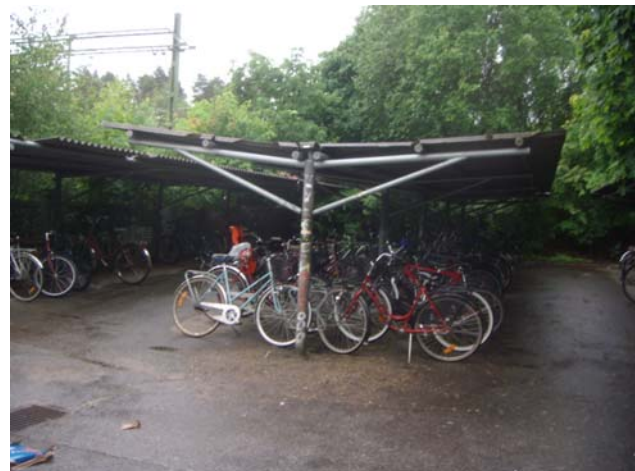
C. Trasiga tak, eftersatt  
yta och dålig belysning  
vid den västra ingången.

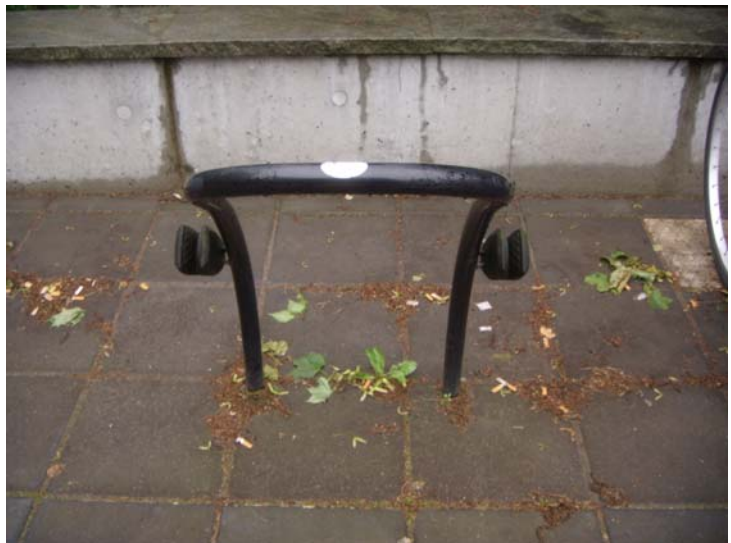
C. Möjlighet att låsa fast ramen i stabil bygel.

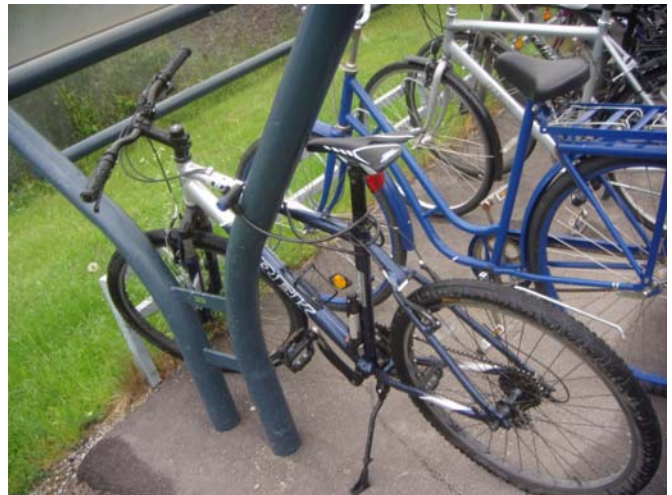
Brist på möjlighet att låsa  
fast ramen gör att cyklar  
låses fast i  
cykelparkeringens fasta  
konstruktion.

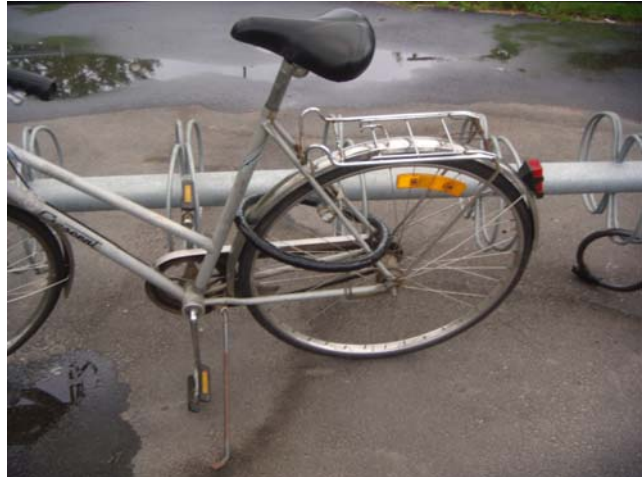
| Antal<br>parkeringsplatser | Antal<br>cyklar | Beläggning | Utrustning/Kvalitet |
|---|---|---|---|
| A. Norra ingången,<br>västra sidan: 76 | 8 | 11 % | Framhjulsåsning under<br>tak i plexiglas som gör det<br>ljus. Ramåsning sker<br>mot ställets fasta delar. |

A. Fastlåsning sker i ställets fasta delar.

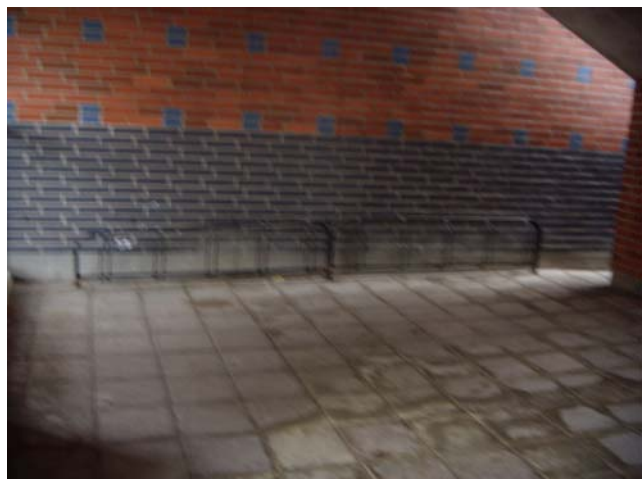
| Antal<br>parkeringsplatser | Antal<br>cyklar | Beläggning | Utrustning/Kvalitet |
|---|---|---|---|
| C. Södra ingången,<br>västra sidan: 75 | 10 | 13 % | 15 ställ av<br>framhjulsåsningssmodell<br>under den gångbro som<br>leder från stationen. Inga<br>cyklar finns parkerade.<br>Mörk och nedgången<br>plats. 40 ställ av<br>framhjulsåsningssmodell<br>under tak. 20 ställ under<br>tak i anslutning till<br>bostäder precis vid<br>stationen. |

C. Mörk och otrygg placering av cykelställen under trappan som leder upp till den södra stationsingången från väster.

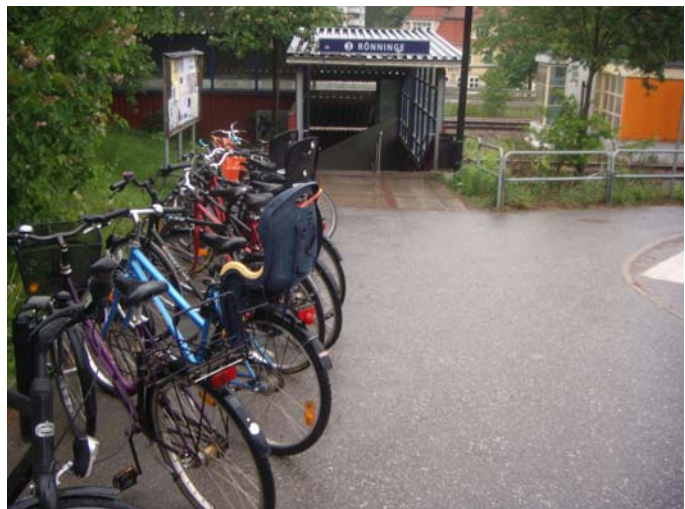
| Antal<br>parkeringsplatser | Antal<br>cyklar | Beläggning | Utrustning/Kvalitet |
|---|---|---|---|
| B. Öster om<br>stationsingång: 16 | 14 | 88 % | Framhjulslåsningmodell.<br>Ett par av hållarna är<br>hoptryckta och obrukbara. |

B. Snedställd, enkel  
cykelparkering nära  
stationsingång.
