## **Cykelparkera vid pendeltåget**

En inventering av cykelparkeringsmöjligheter vid pendeltågstationer

AUGUSTI 2009

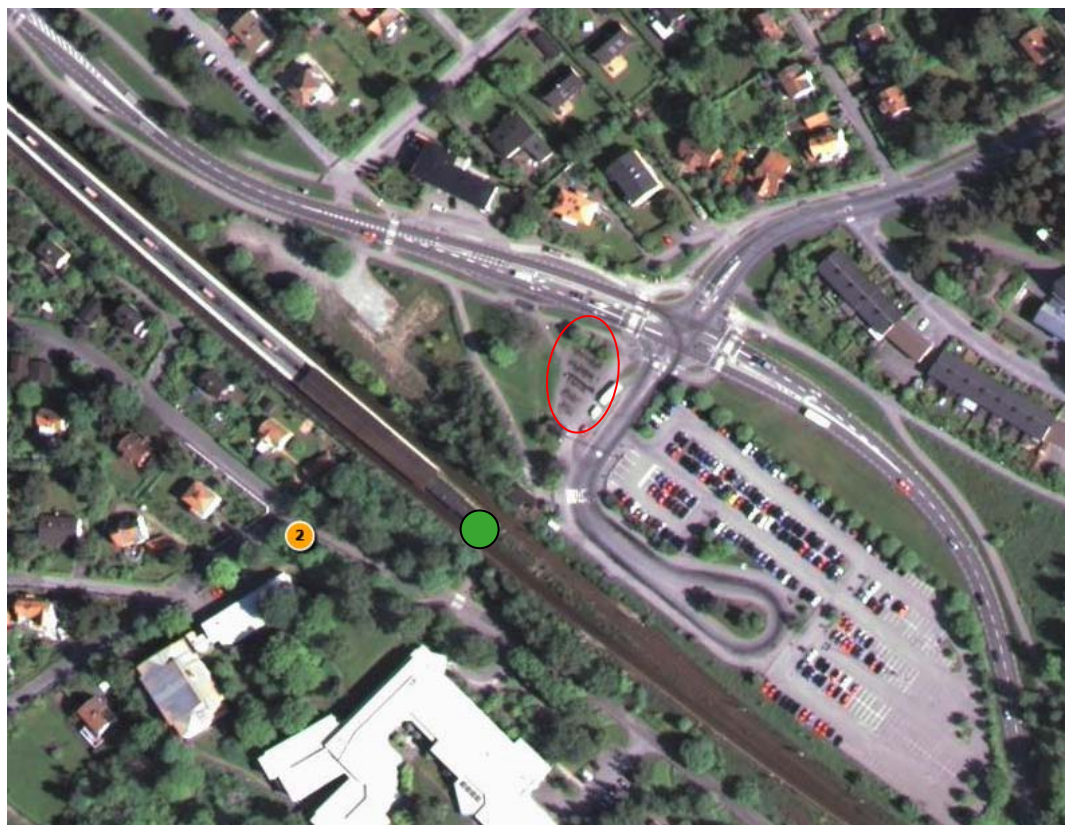
| Antal parkeringsplatser | Antal cyklar | Beläggning | Utrustning/Kvalitet |
|---|---|---|---|
| Öster om ingång, vid busshållplatser: 230 | 73 | 32 % | 90 ställ av framhjulslåsningmodell, 108 böjda byglar och 32 reklamsponsrade stolpar med metallöglor att låsa fast cykeln i. Dock oklar funktion och inga cyklar i de ställen. Väster om ingången finns möjlighet, kanske främst sommartid, att parkera cykeln i det ställ som finns intill gymnasieskolan precis vid stationen. |

Reklamsponsrade  
ställ med oklar  
funktion och inga  
parkerade cyklar.

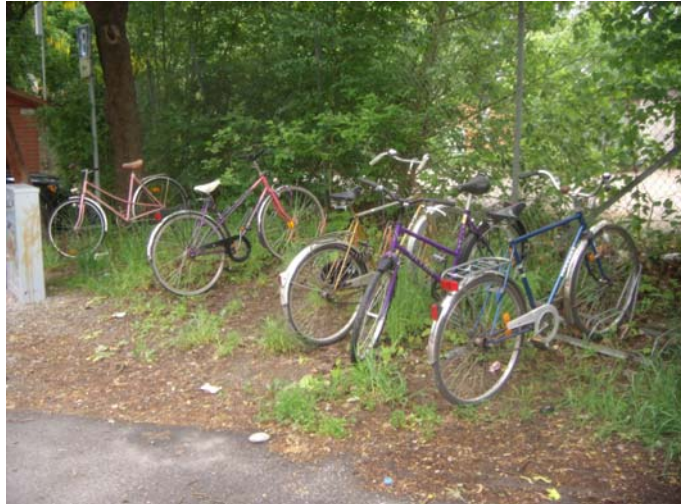
| Antal<br>parkeringsplatser | Antal<br>cyklar | Beläggning | Utrustning/Kvalitet |
|---|---|---|---|
| Sydöst om ingång: 15 | 7 | 47 % | Cykelställ med framhjulsåsning är placerat 50 meter från stationsingång gömt bakom ett buskage. Överväxt med buskar och dålig belysning. Det finns plats att anlägga cykelparkering närmre ingången. |

Dåligt underhållen  
plats för  
cykelparkeringen med  
överbevuxen  
vegetation och  
bristfällig belysning.

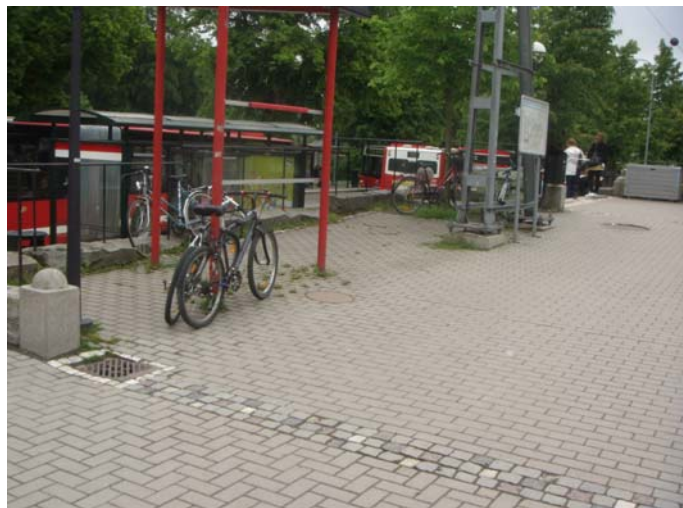
| Antal parkeringsplatser | Antal cyklar | Beläggning | Utrustning/Kvalitet |
|---|---|---|---|
| På torgets norra sida:<br>50 | 29 | 58 % | Cykelparkering med tak och av framhjulslåsningsmodell. Relativt långt från ingången och dolt bakom stationshuset. Flertalet cyklar är fritt parkerade närmare stationsingången på torget mot stolpar och räcken. Plats för cykelparkering finns. |

Cyklar står uppställda  
mot stolpar och  
räcken närmre  
stationsingången.
